Übersichtsbild Deponie St.Pölten

Oktober 2024

GREENPEACE

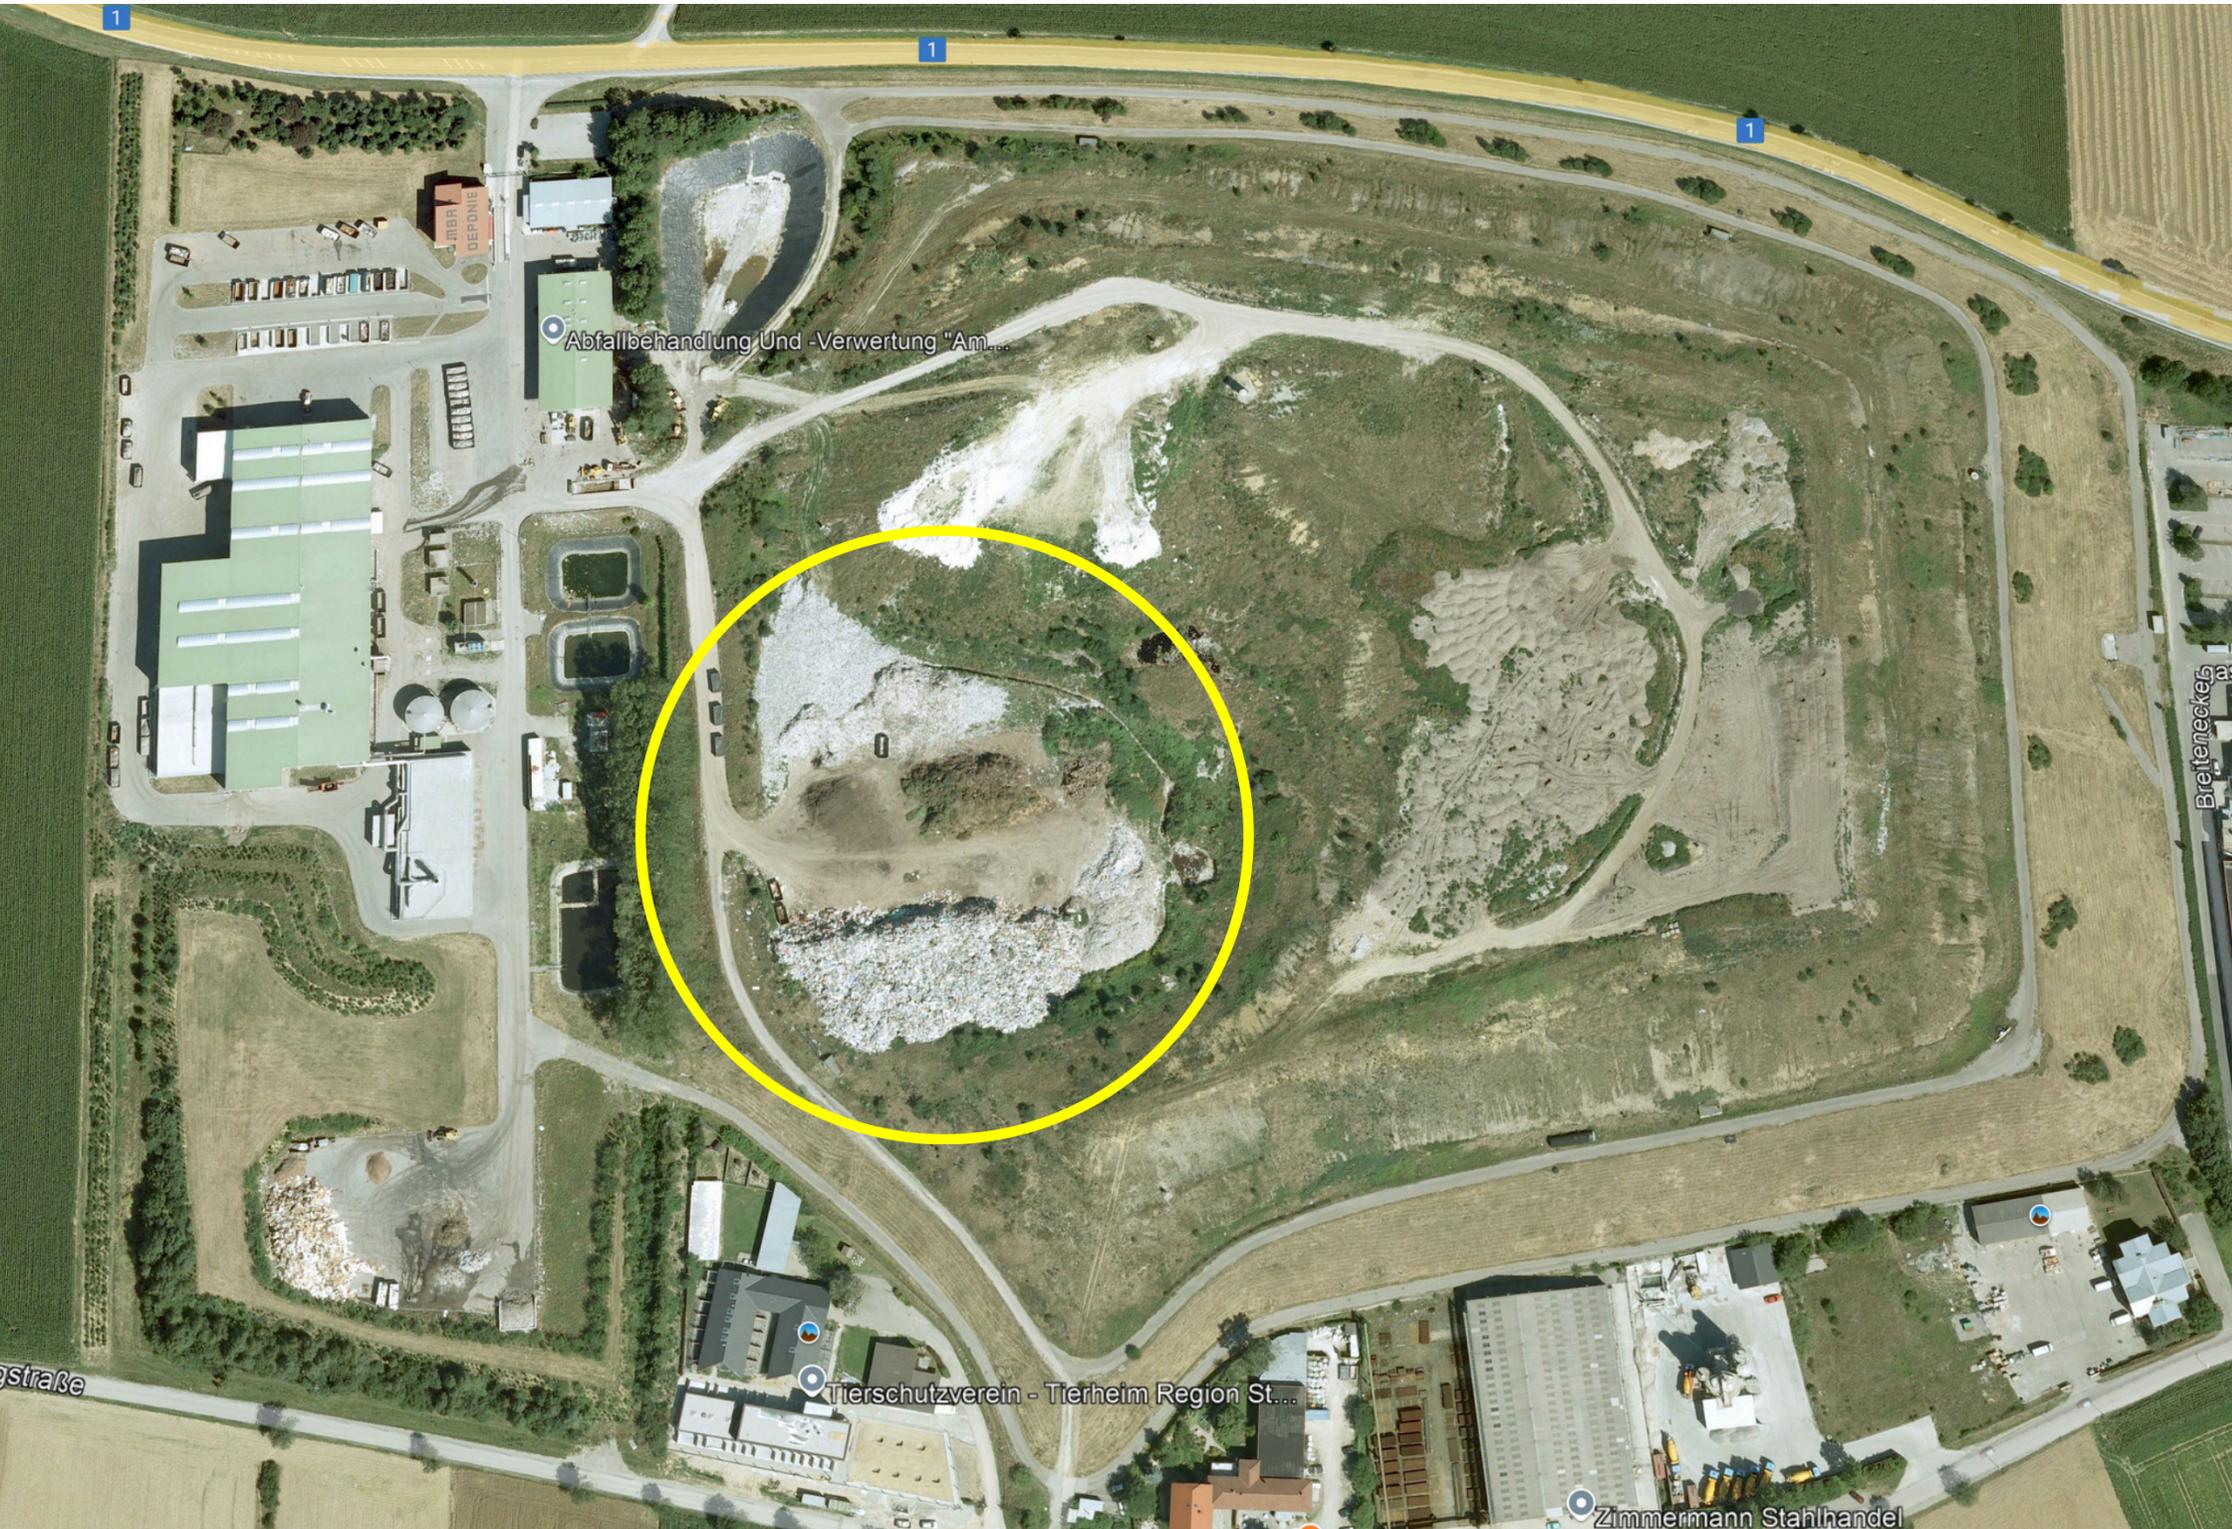
Satellitenbild Deponie St.Pölten

2007 war die Deponie im Besitz der Stadt.

Im Bereich des Zwischenlagers wurde damals offen Restmüll zwischengelagert.

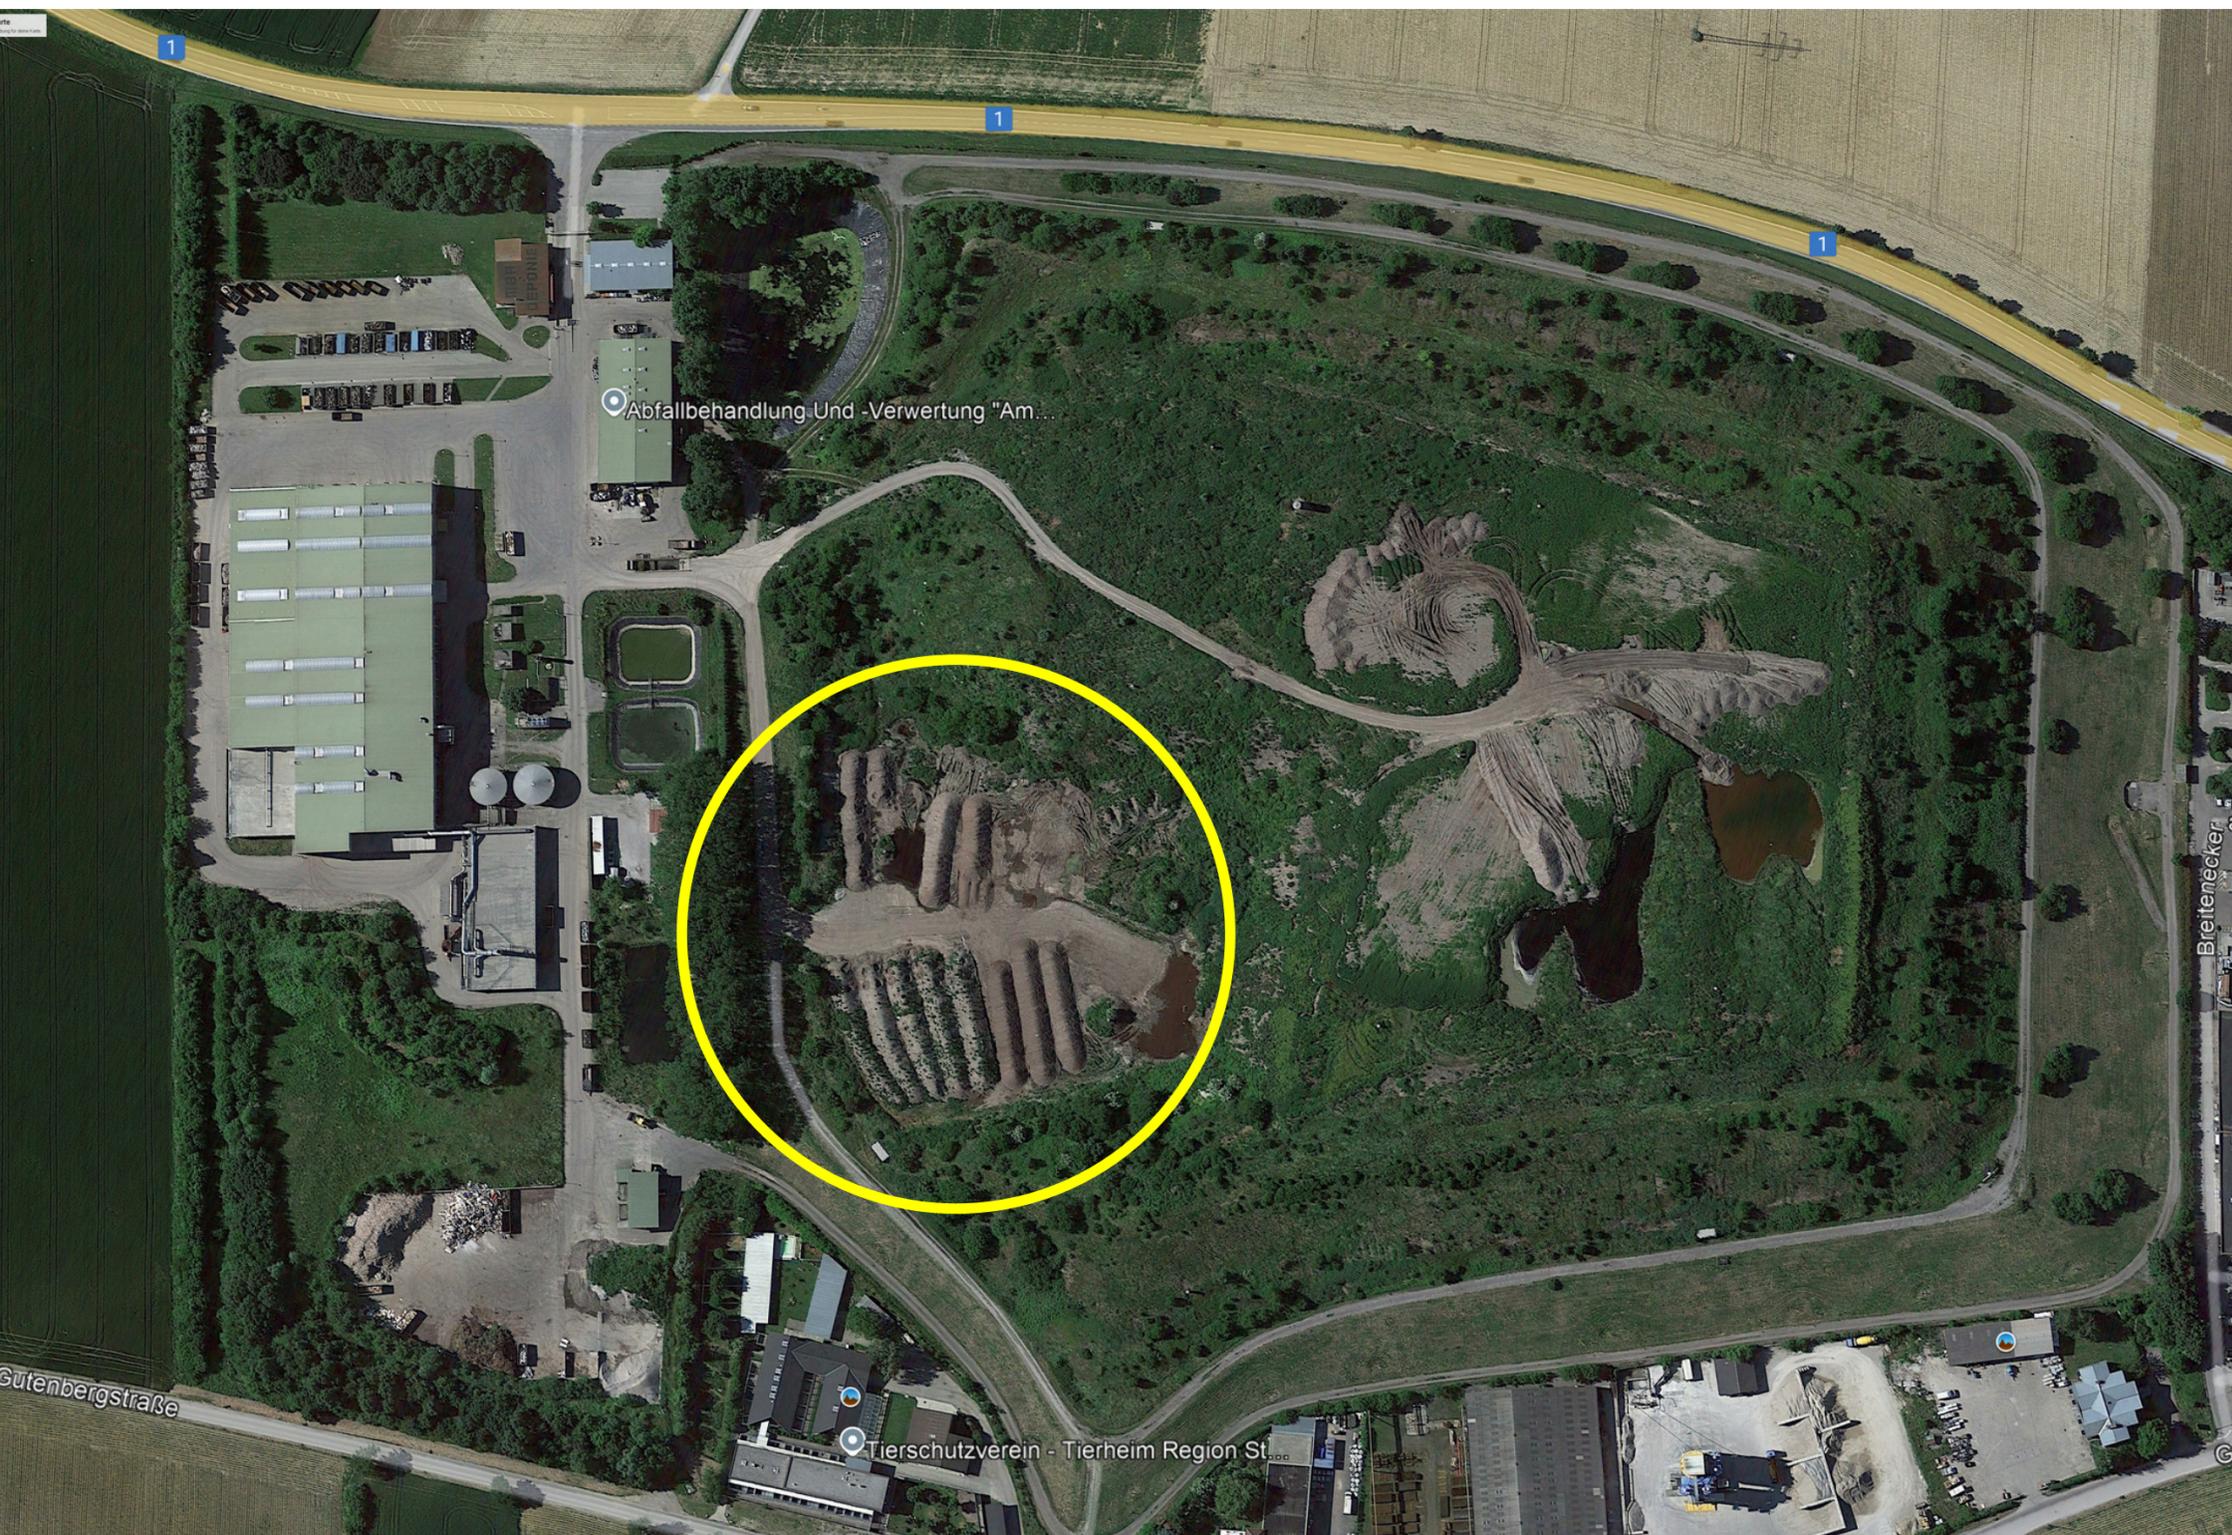
Satellitenbild Deponie St.Pölten

2008 trat die neue Deponieverordnung in Kraft und es wurde illegal, unbehandelten Restmüll zu deponieren.

Am Deponiegelände verschwand das offene Zwischenlager (vgl. 2007). Stattdessen wurden längliche Erdhügel, ähnlich einem Kompostwerk, angelegt. Die Deponie ist weitestgehend begrünt und bewachsen.

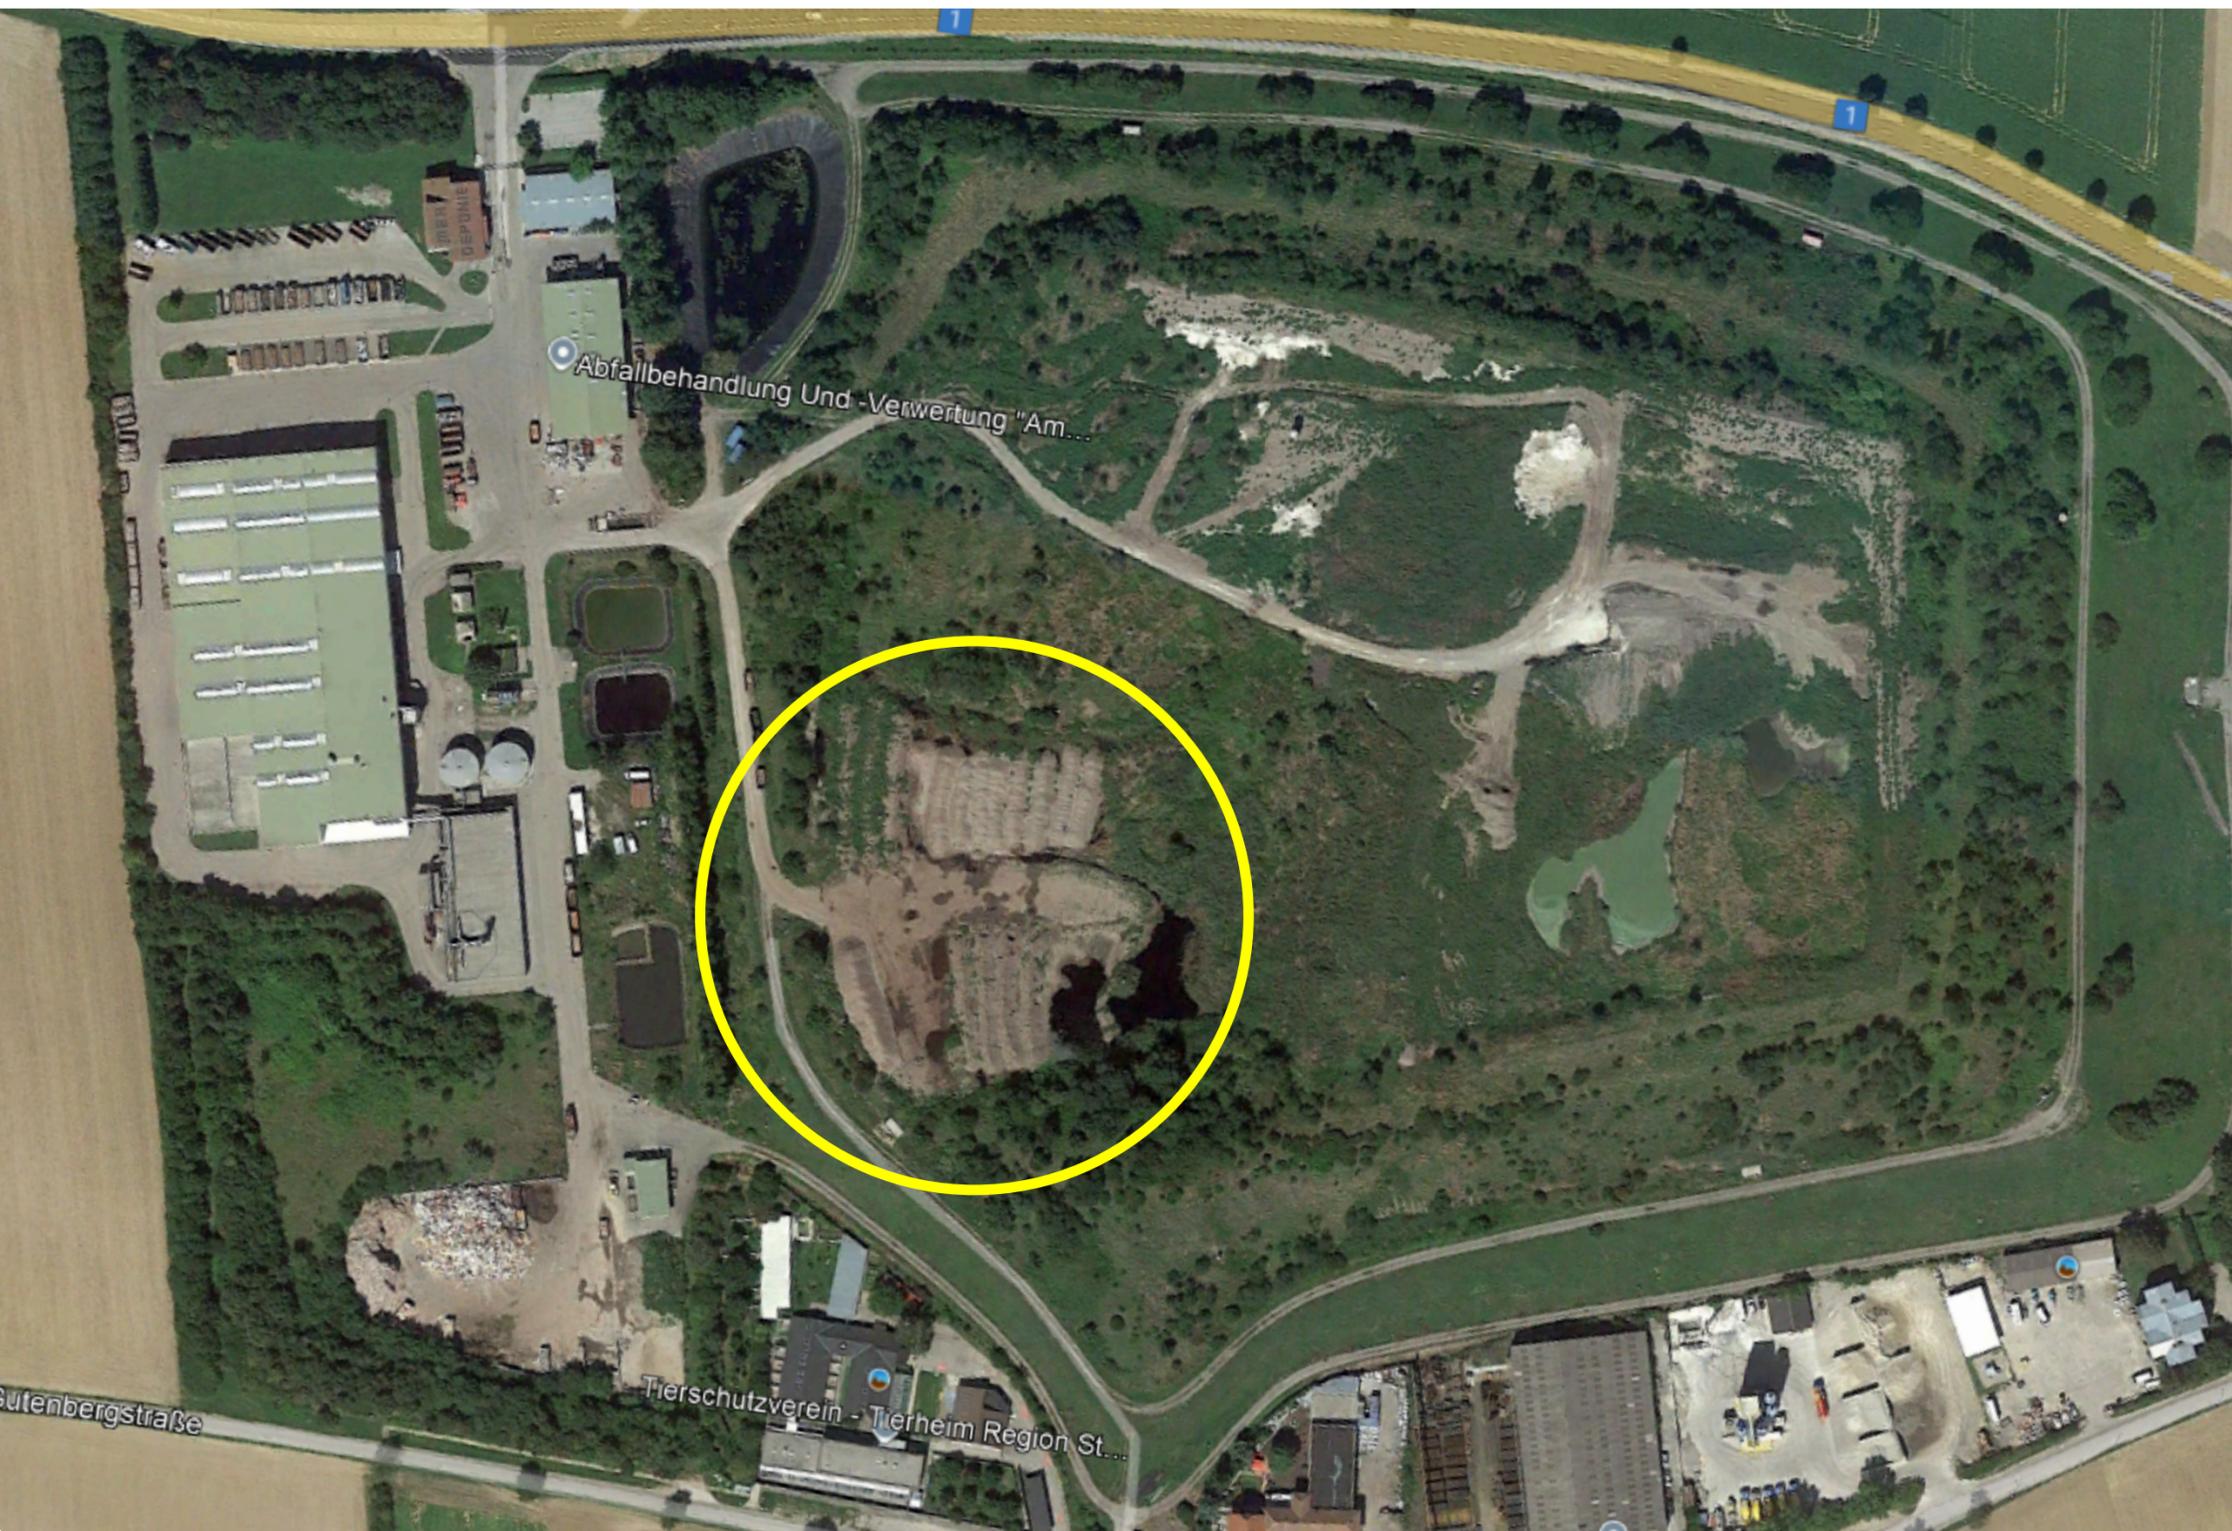
Luftbild Deponie St.Pölten

2017 war die Deponie noch im Besitz der Stadt und ist noch stärker begrünt und bepflanzt als 2014.

Es sind keine wesentlichen Unterschiede zu 2014 zu erkennen. Seit 2007 waren die deponierten Mengen sehr gering und es ist wenig neues Deponiematerial hinzugekommen.

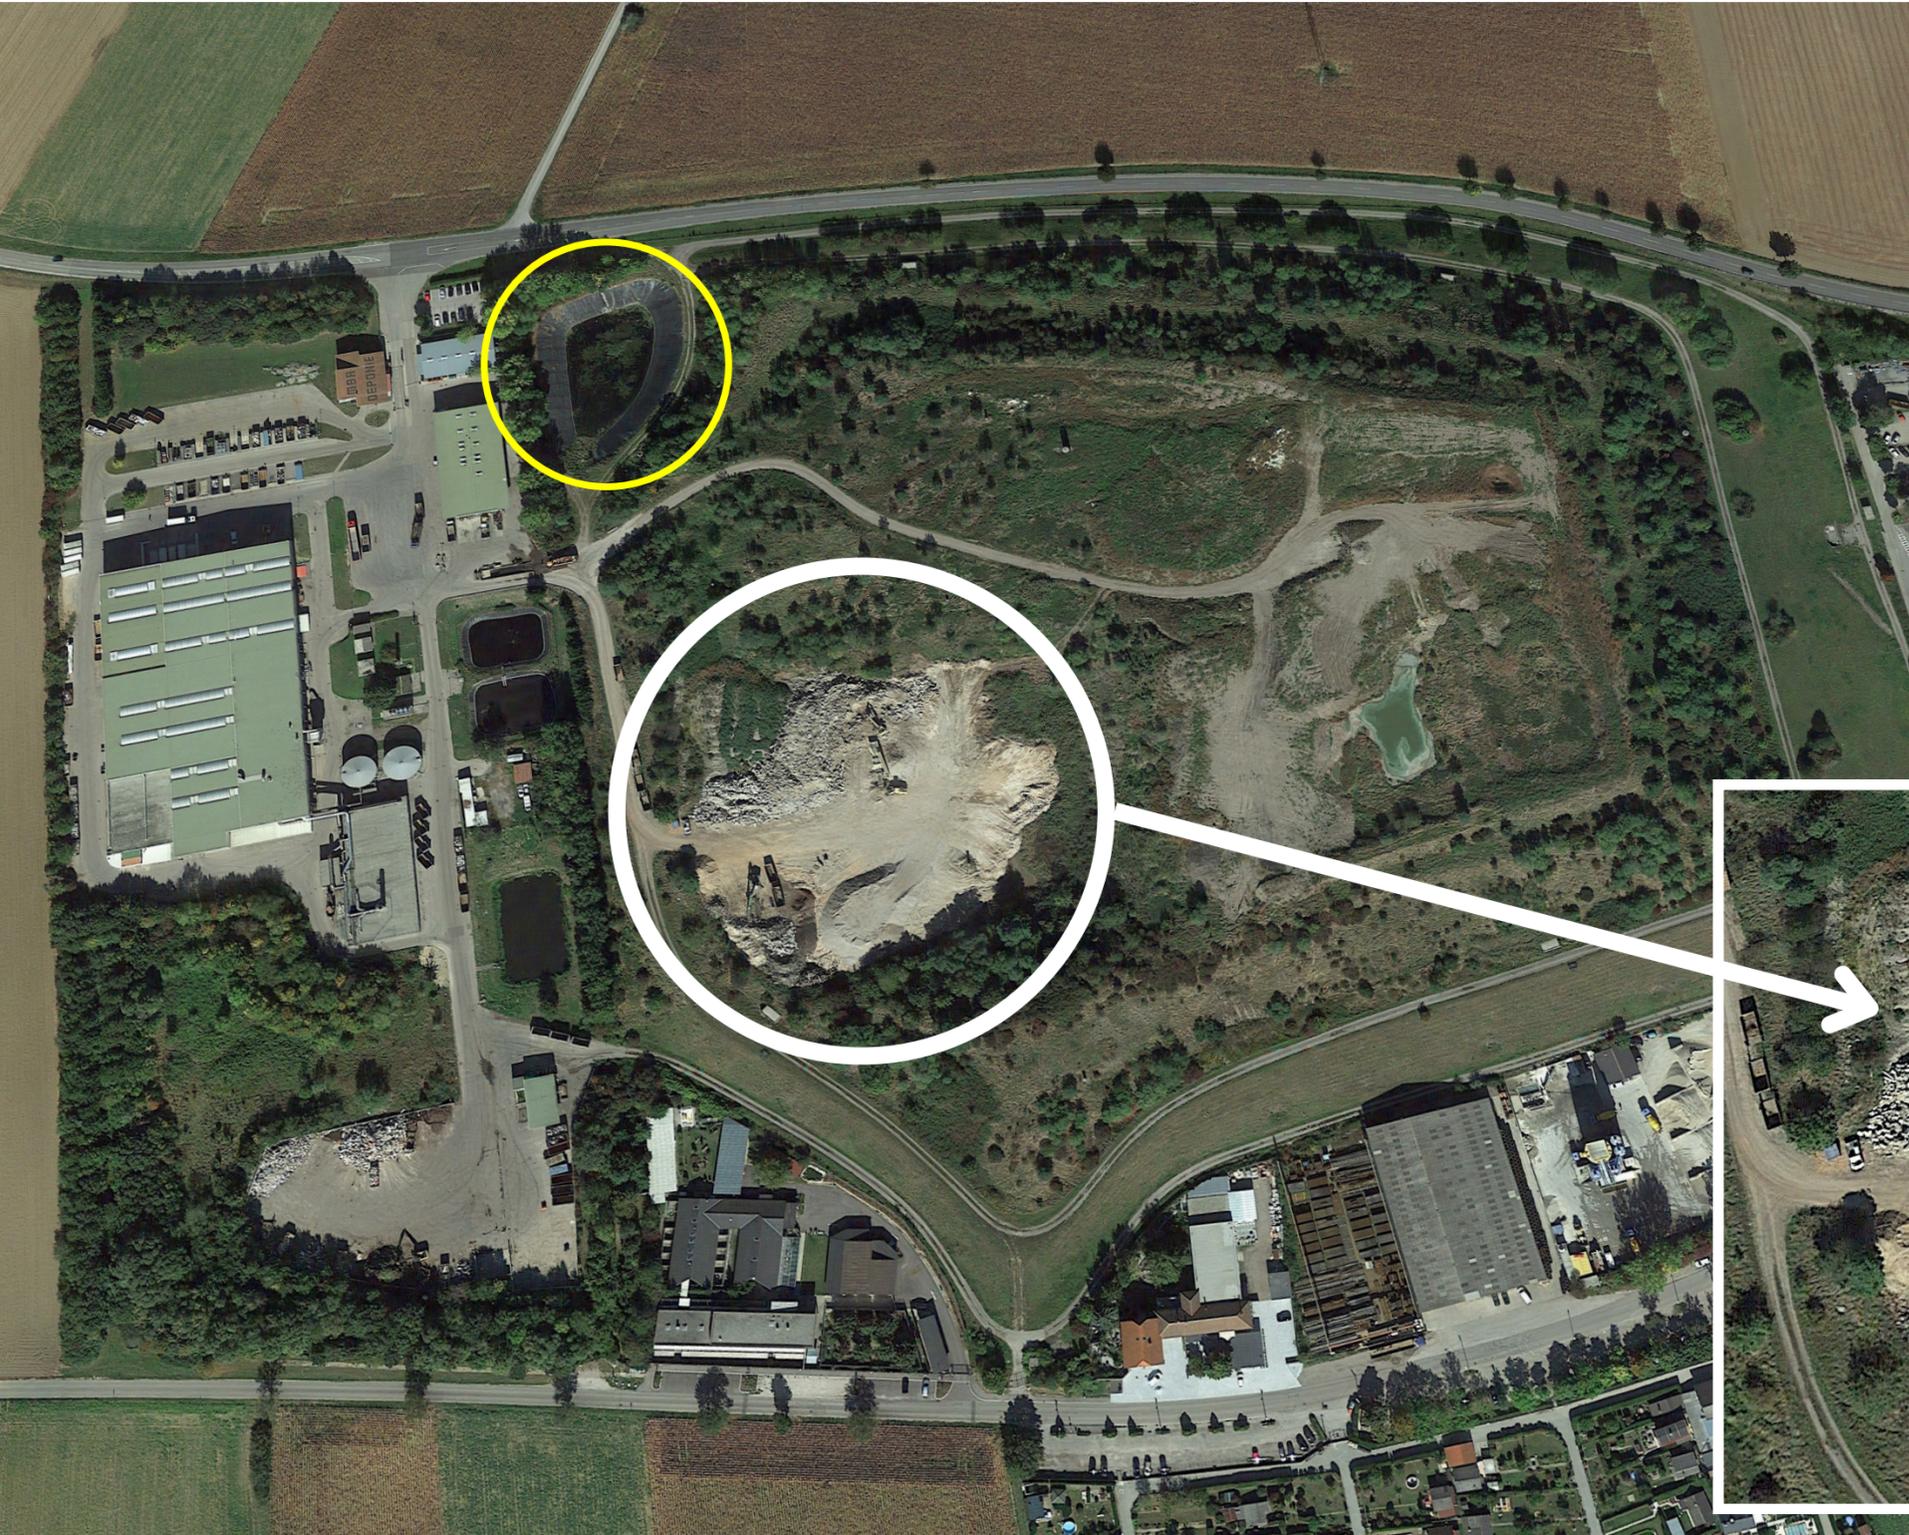
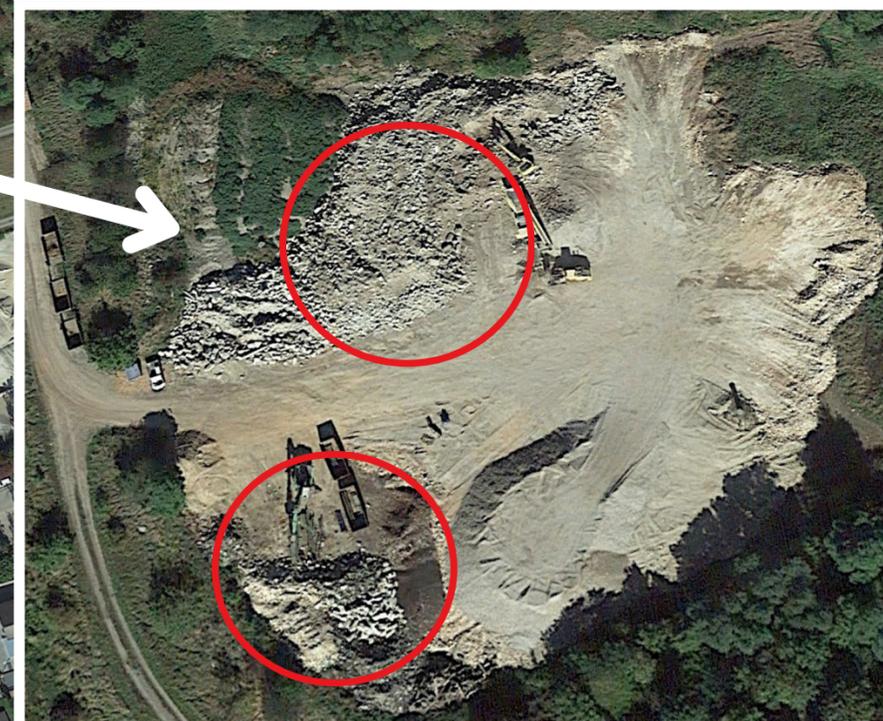
Satellitenbild Deponie St.Pölten

Die Deponie ist seit vier Monaten in Besitz der Zöchling Abfallverwertungs GmbH.
In der kurzen Zeit wurde das Areal um das Zwischenlager aufgegraben und Restmüll-ähnliche Fraktionen offen zwischen gelagert (roter Kreis). In der Detailaufnahme sieht man eine Grube, wo Bagger und Container stehen.
Die Grube ist mit einer Fraktion befüllt, die als Restmüll interpretiert wird (Roter Kreis).
Das Sickerwasserbecken im Norden ist noch vorhanden (gelber Kreis).

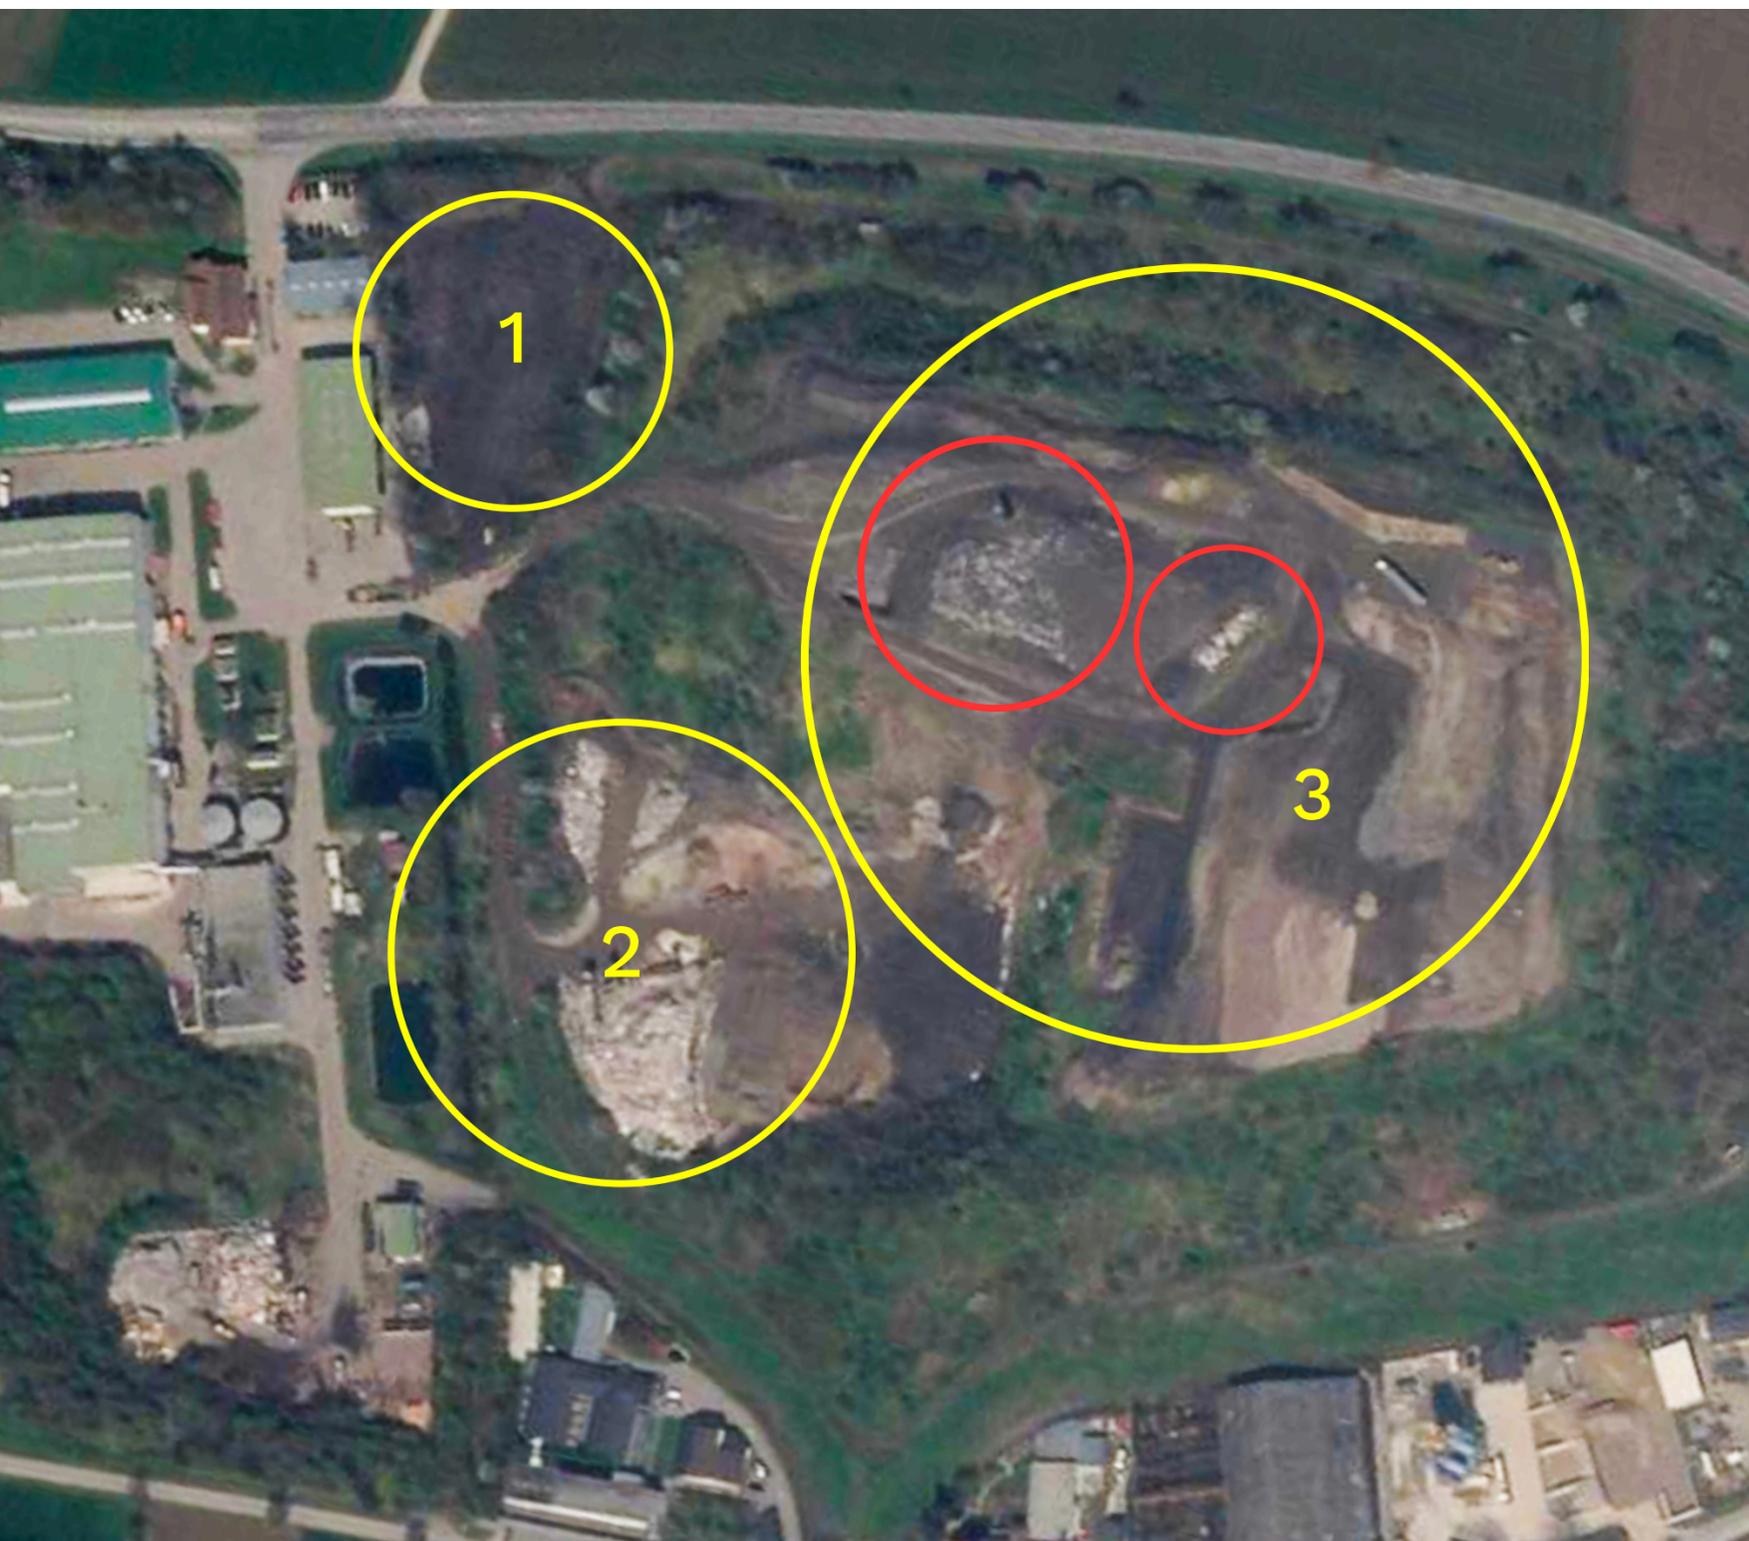
Satellitenbild Deponie St.Pölten

Die Deponie ist knapp ein Jahr im Besitz der Zöchling Abfallverwertungs GmbH.

Das Sickerwasserbecken ist mit unbekanntem Material zugeschüttet worden (Kreis 1). Das Zwischenlager ist im Vergleich zum Vorbild ausgedehnt worden. Es wird dort viel Restmüll offen zwischengelagert (Kreis 2).

Die gesamte Deponiefläche ist umgegraben worden (Kreis 3). Es muss viel Deponiematerial umgeschichtet bzw. abtransportiert worden sein. Sämtlicher Pflanzenbewuchs ist verschwunden. Am Bild sind mehrere verschieden farbige Materialien sichtbar, wo davor sattes grün war.

In den beiden roten Kennzeichnungen sind Fraktionen sichtbar die als Restmüll interpretiert werden. Sie lagern offen bzw. in Gruben. Ein starkes Indiz, dass bereits damals unbehandelter Restmüll in die Deponie eingebracht wurde.

Die Umbauarbeiten sind gewaltig.

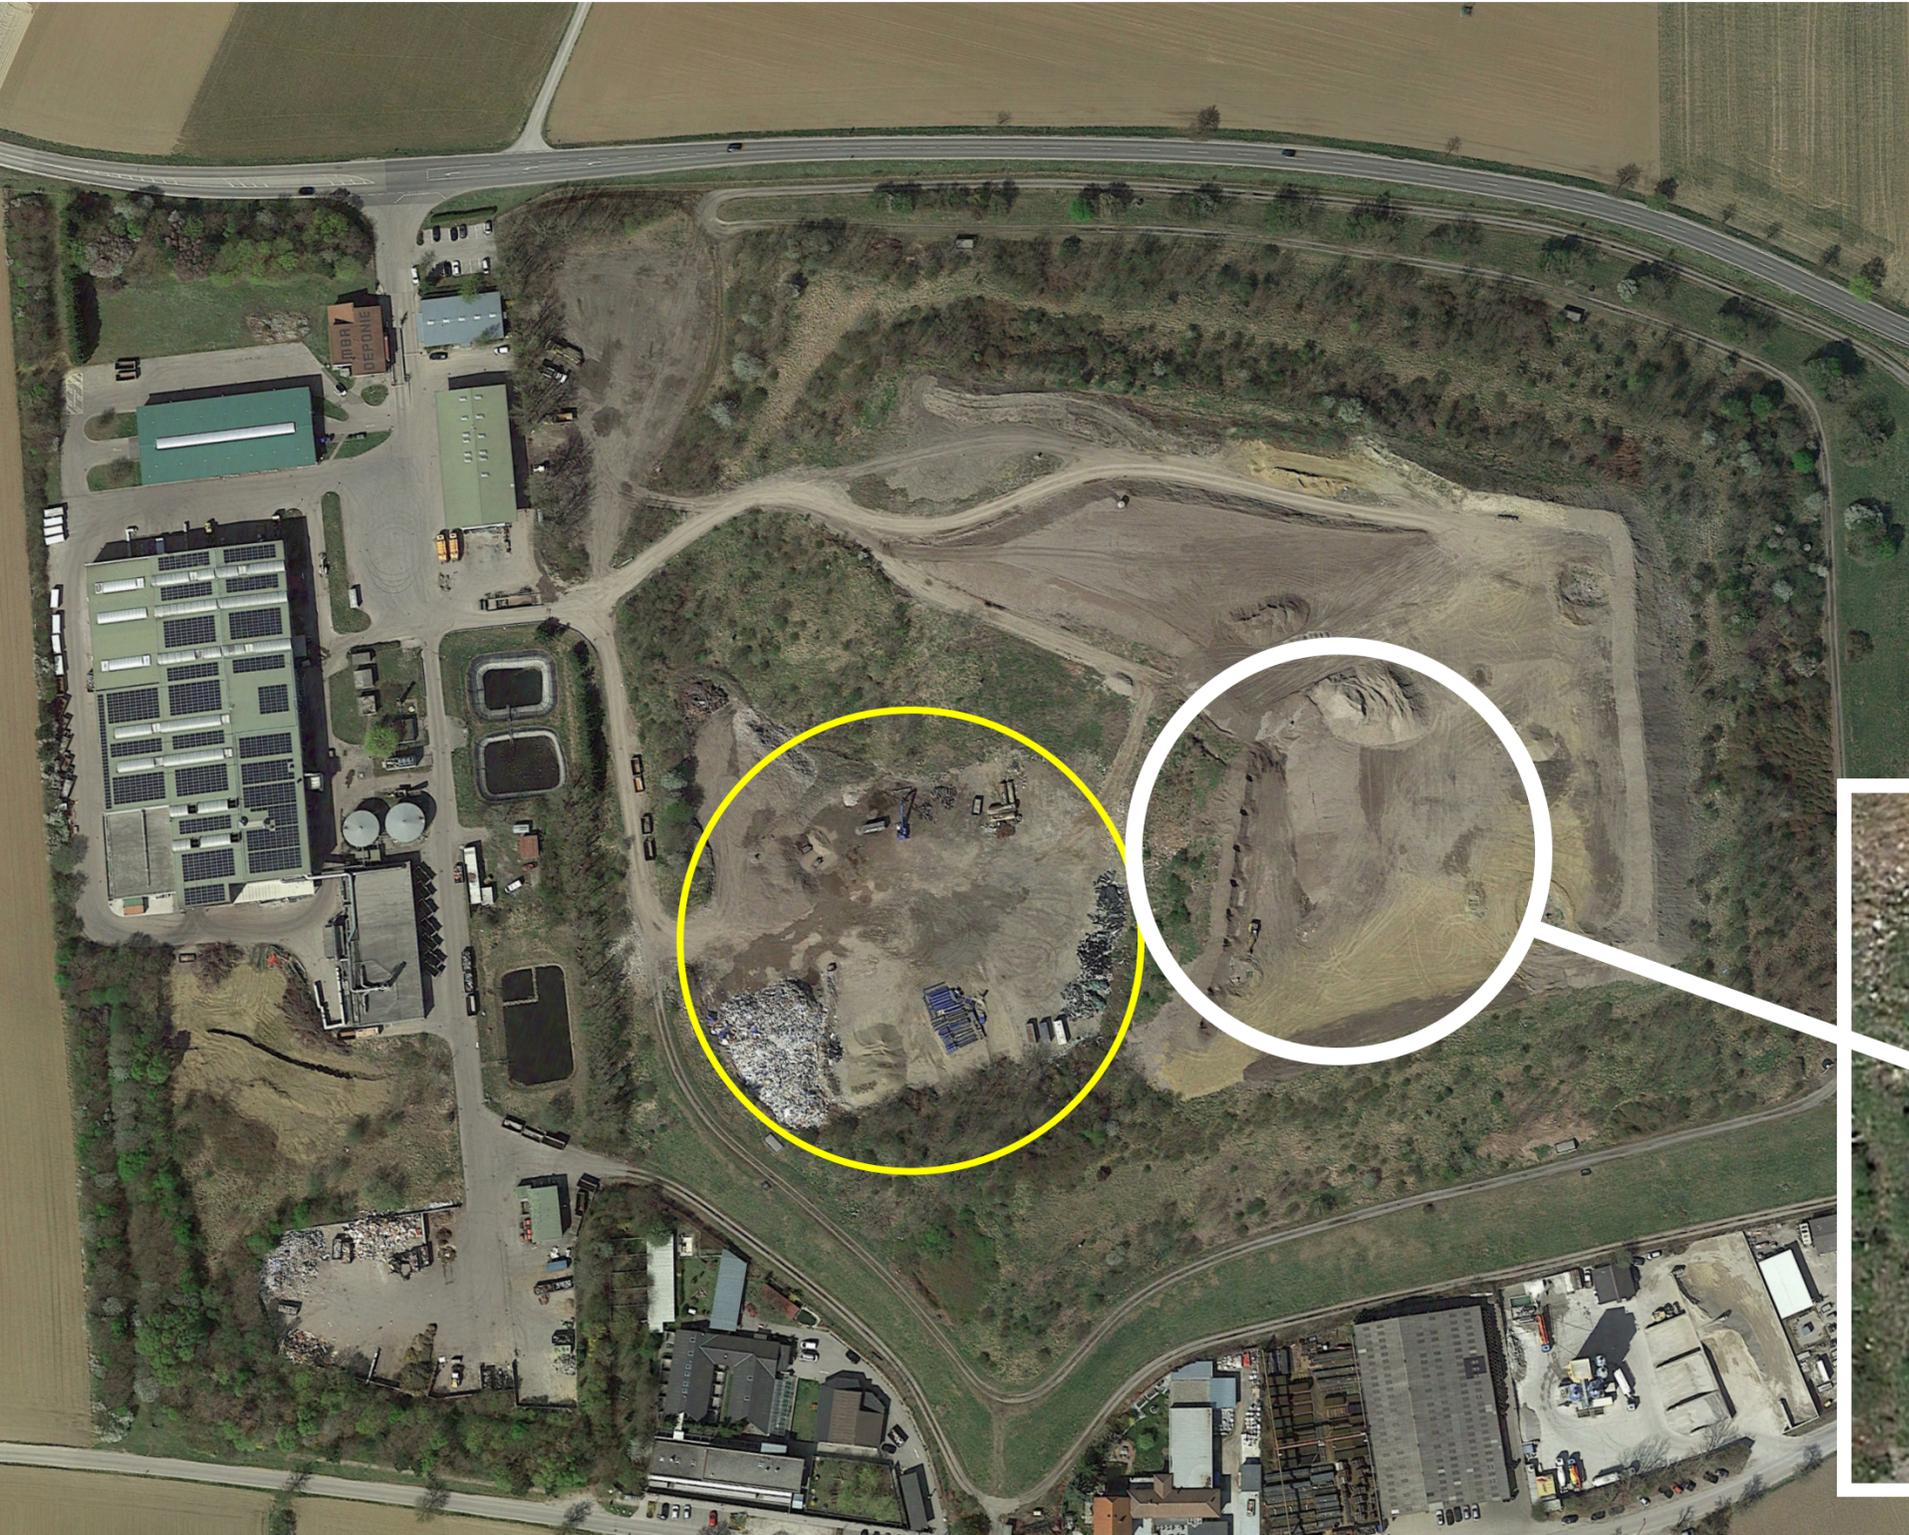
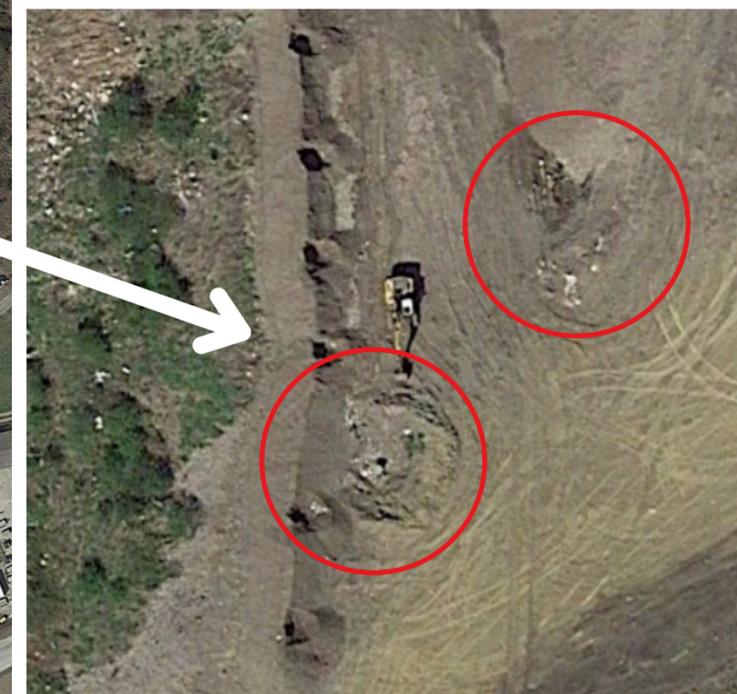
Satellitenbild Deponie St.Pölten

Im Zwischenlager wird diverser Müll gelagert (gelber Kreis).

2022 ist das gesamte Deponieareal stark bearbeitet und im nordöstlichen Bereich der Deponie wurde ein Wall aufgeschüttet. Ebenso in Richtung Zwischenlager, wo der Wall mit Löchern (ähnlich einem Vulkan) versehen ist.

Im Zoom sieht man einen Bagger und Gruben wo weiß-graues Material aus dem Erdreich ragt (rote Kreise). Es kann sich um unbehandelten Restmüll handeln, der hier verscharrt liegt.
