Übersichtsbild Deponie St.Pölten

Oktober 2024

GREENPEACE

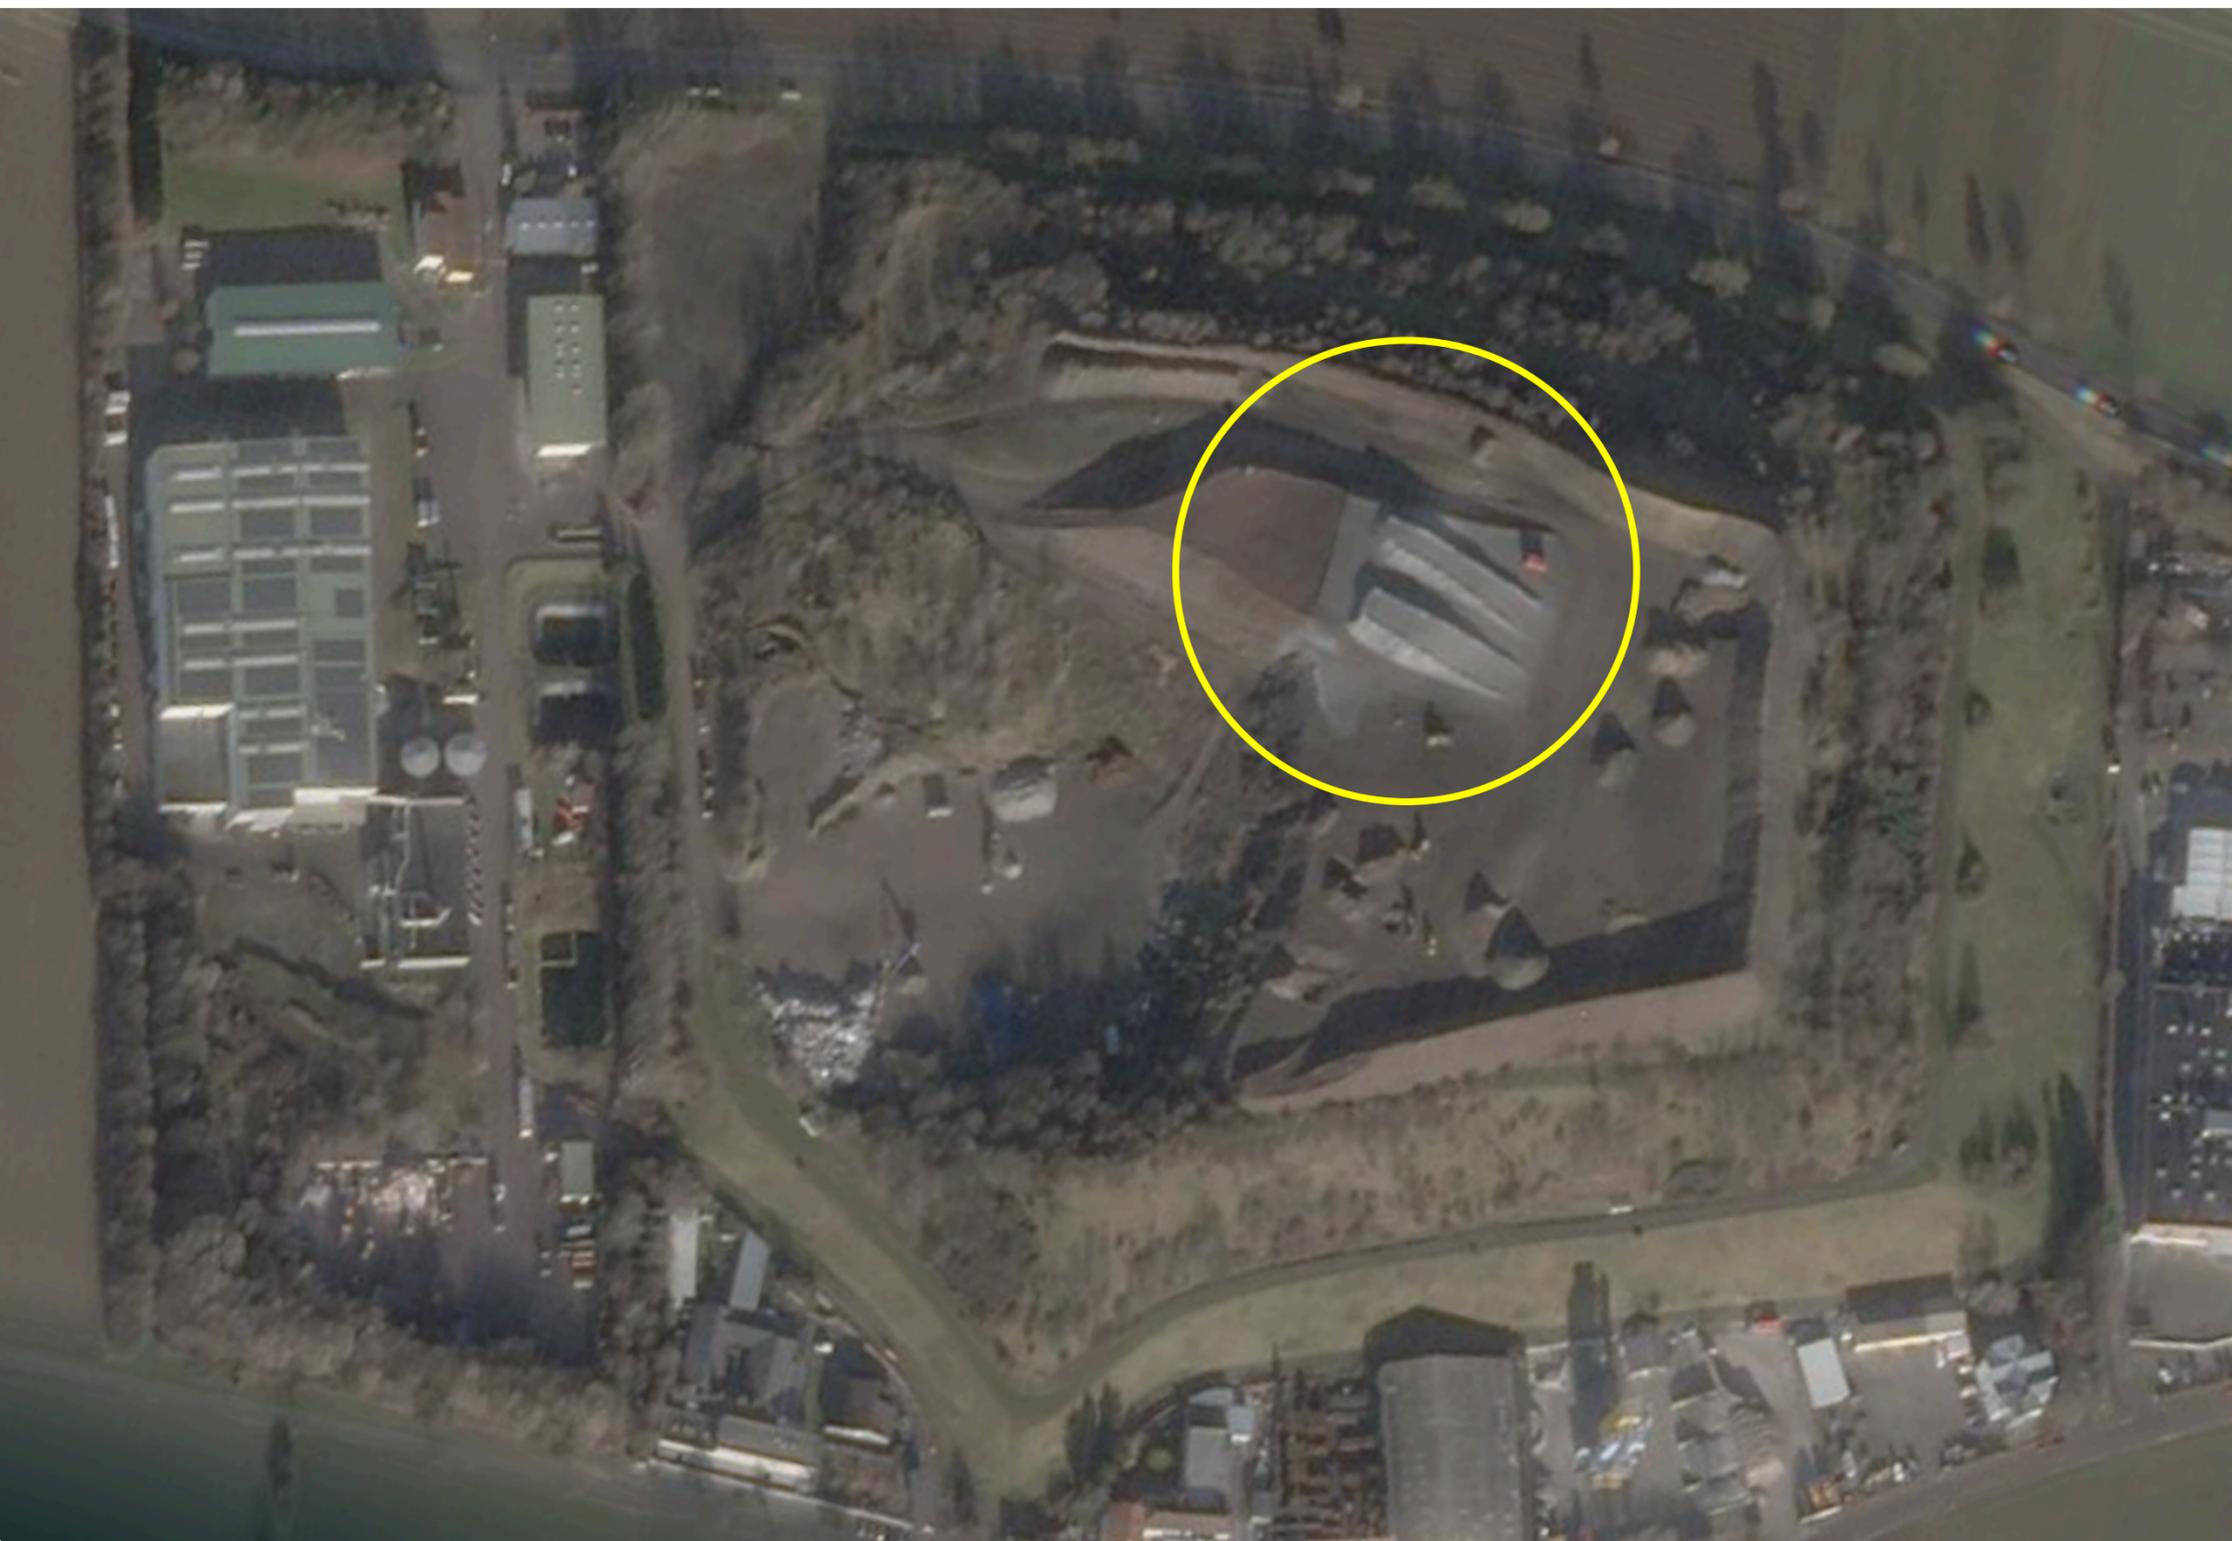
Satellitenbild Deponie St.Pölten

2023 ist die Deponie im Vergleich zu 2022 stark angewachsen.

Im nördlichen Bereich der Deponie wurden zwei “Sprungschanzen” aus hellem Material aufgeschüttet. Im nördlichen und südlichen Bereich der Deponie wurden große Wälle (siehe Schattenwurf) aufgeschüttet. Diese dienen als Sichtschutz und sollen Verwehungen eindämmen.

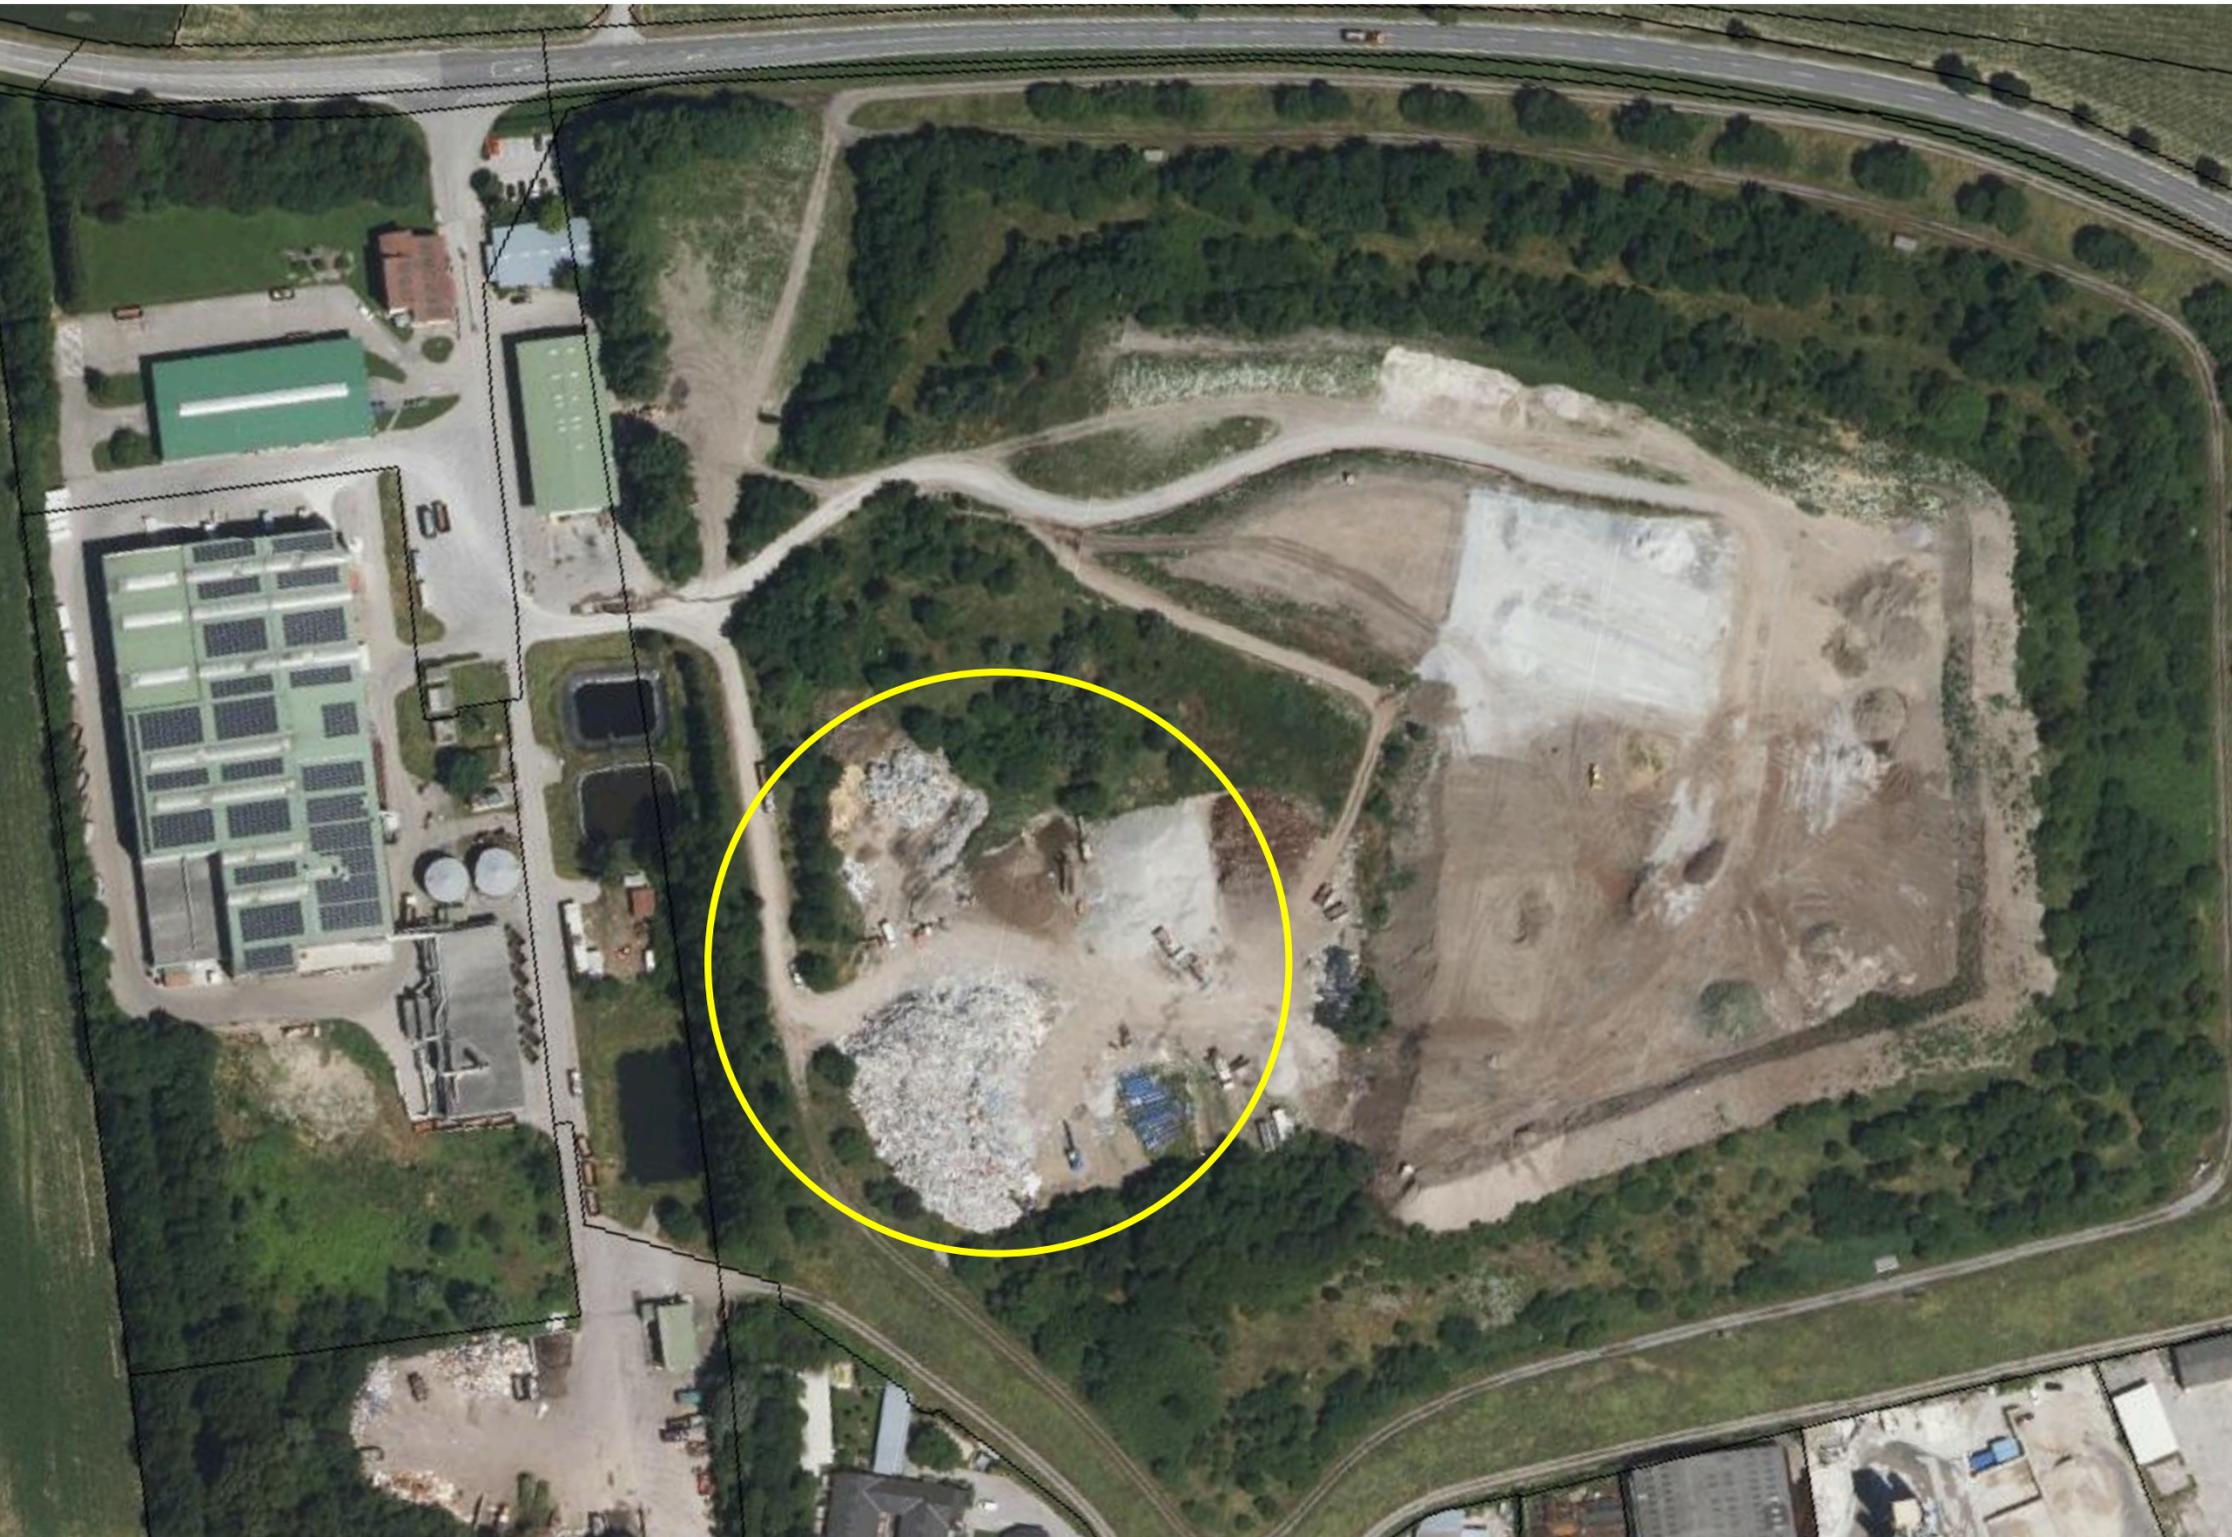
Luftbild Deponie St.Pölten

Im Bereich des Zwischenlagers wird im Vergleich zum Bild vom Jänner, deutlich mehr Restmüll offen gelagert. **Die Deponie hat deutlich an Volumen zugenommen und es wurde viel neues Material deponiert.**

Dort wo im Vorbild zwei "Sprungschanzen" sich abhoben ist nun das Umfeld auf gleiche Höhe gebracht worden. Die Hänge zum Zwischenlager heben sich deutlich höher ab.

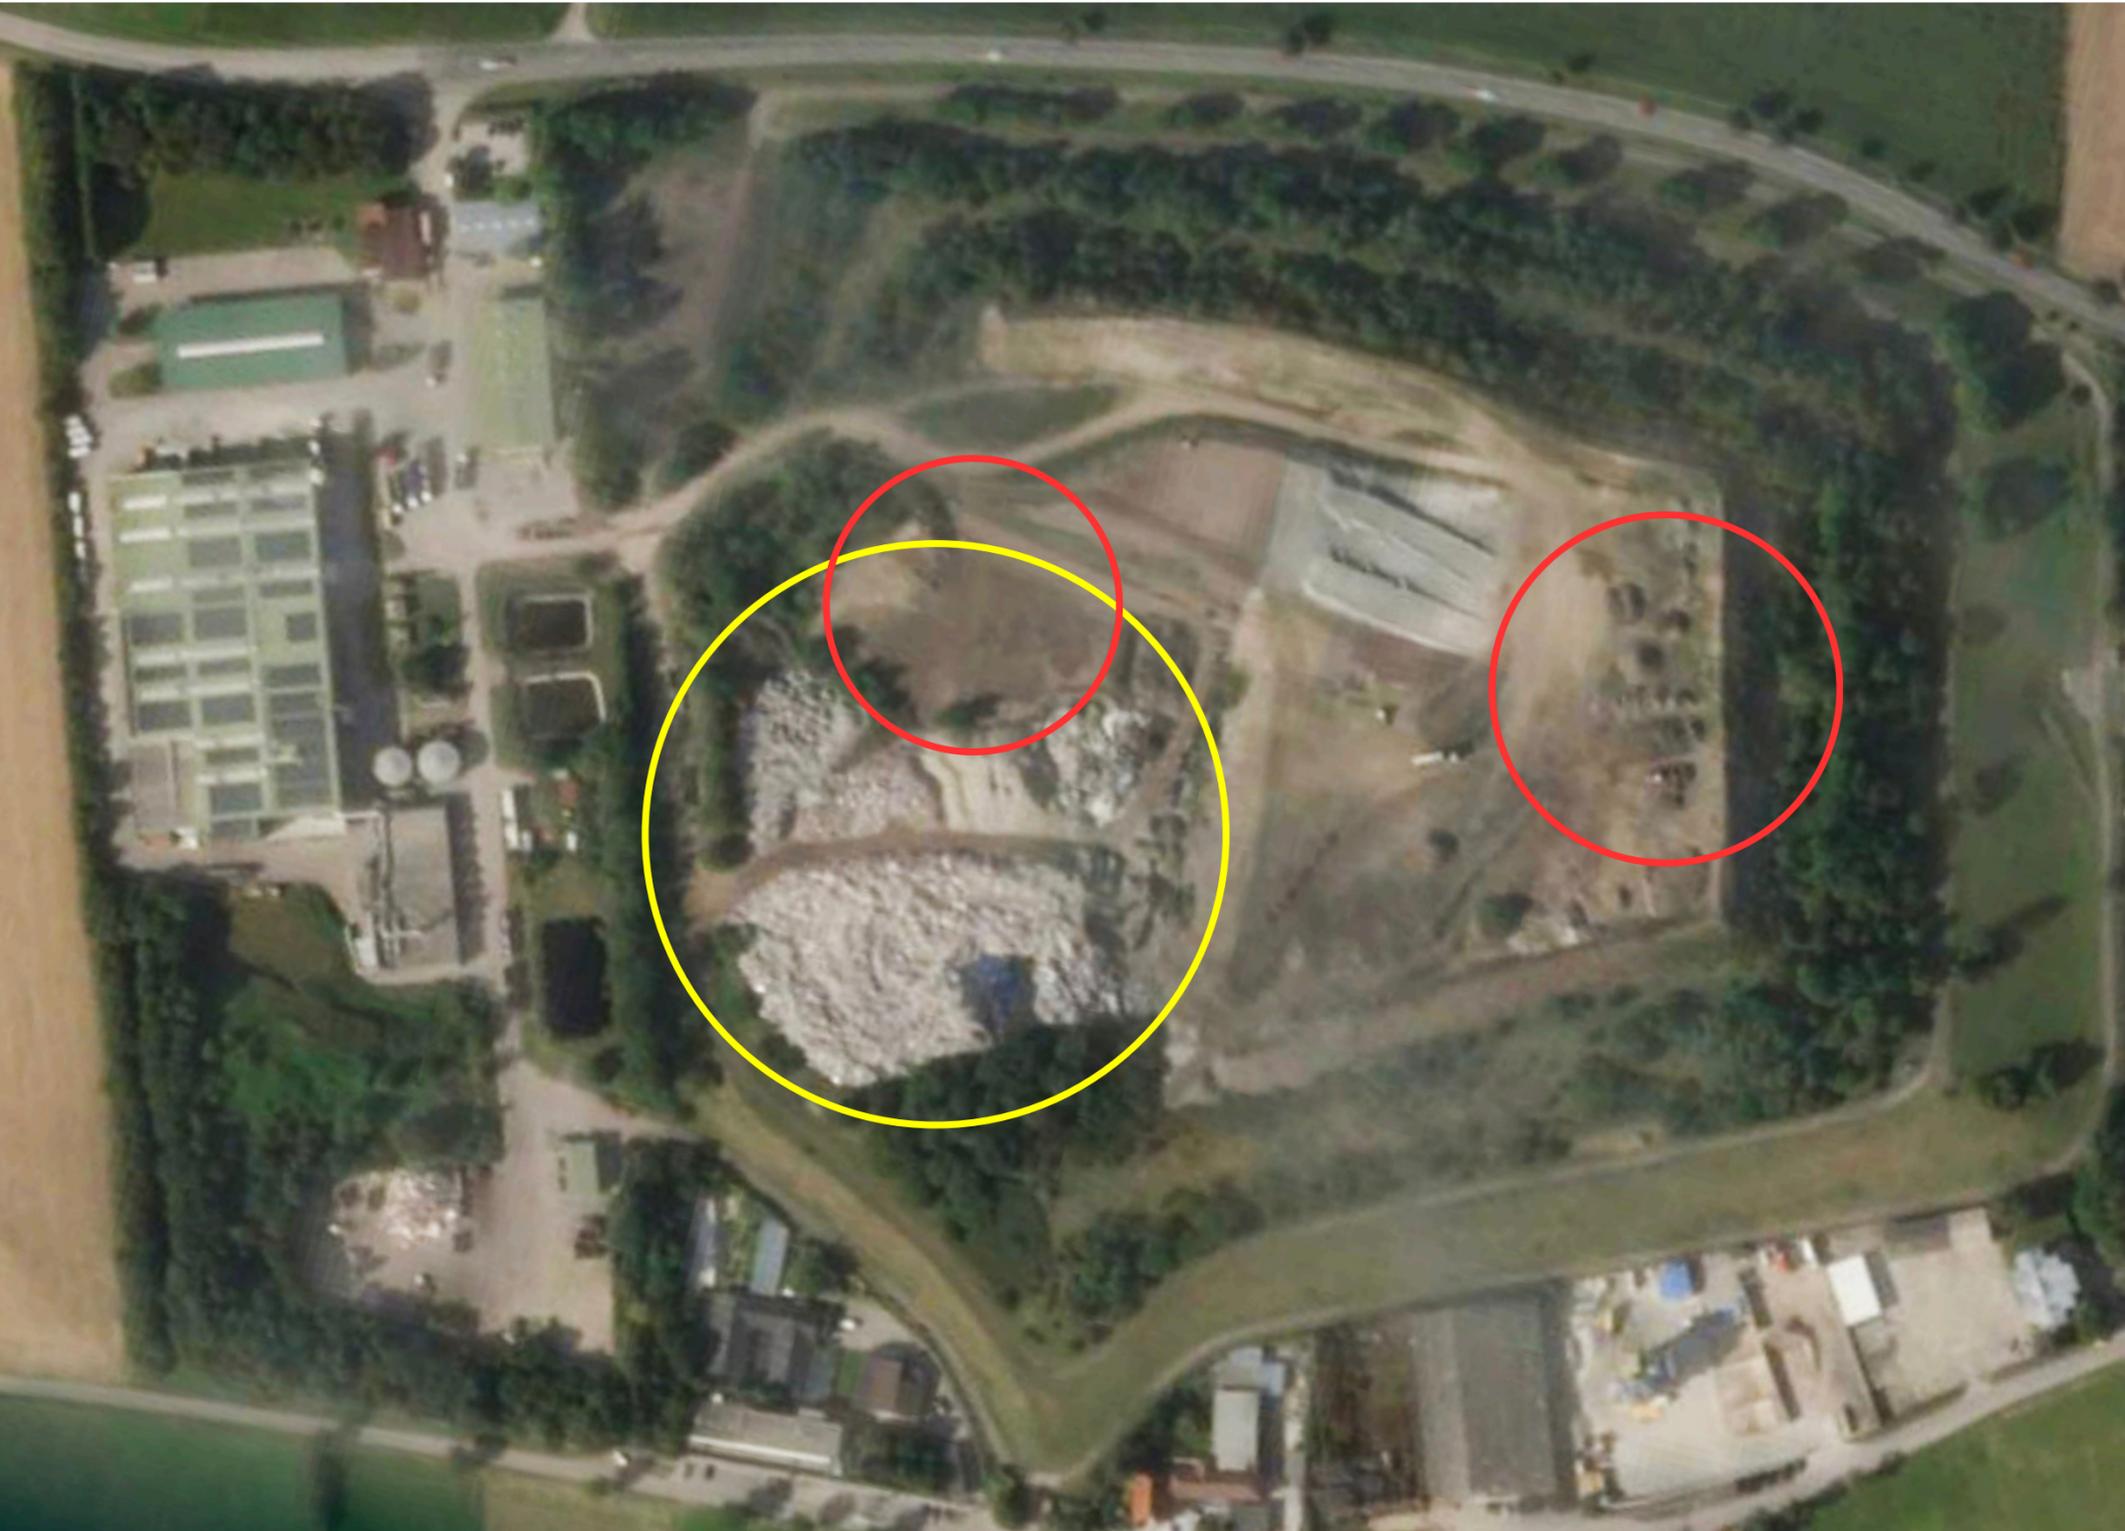
Satellitenbild Deponie St.Pölten

Von Juni bis September wurde viel Material auf der Deponie eingebracht. **Das offene Restmülllager ist stark angewachsen (gelber Kreis) und das Zwischenlager wurde im Norden stark erweitert. Die Mengen sind beträchtlich.**

Wo früher Bäume und Bewuchs war ist nun planiertes Erdreich (roter Kreis).

Im östlichen Bereich der Deponie sind viele Erdhügel zu sehen.

Im rot gekennzeichneten Bereich ragen weiße helle Fraktionen aus dem Erdreich. Es ist ein Indiz dafür, dass hier unbehandelter Restmüll eingebracht wurde.

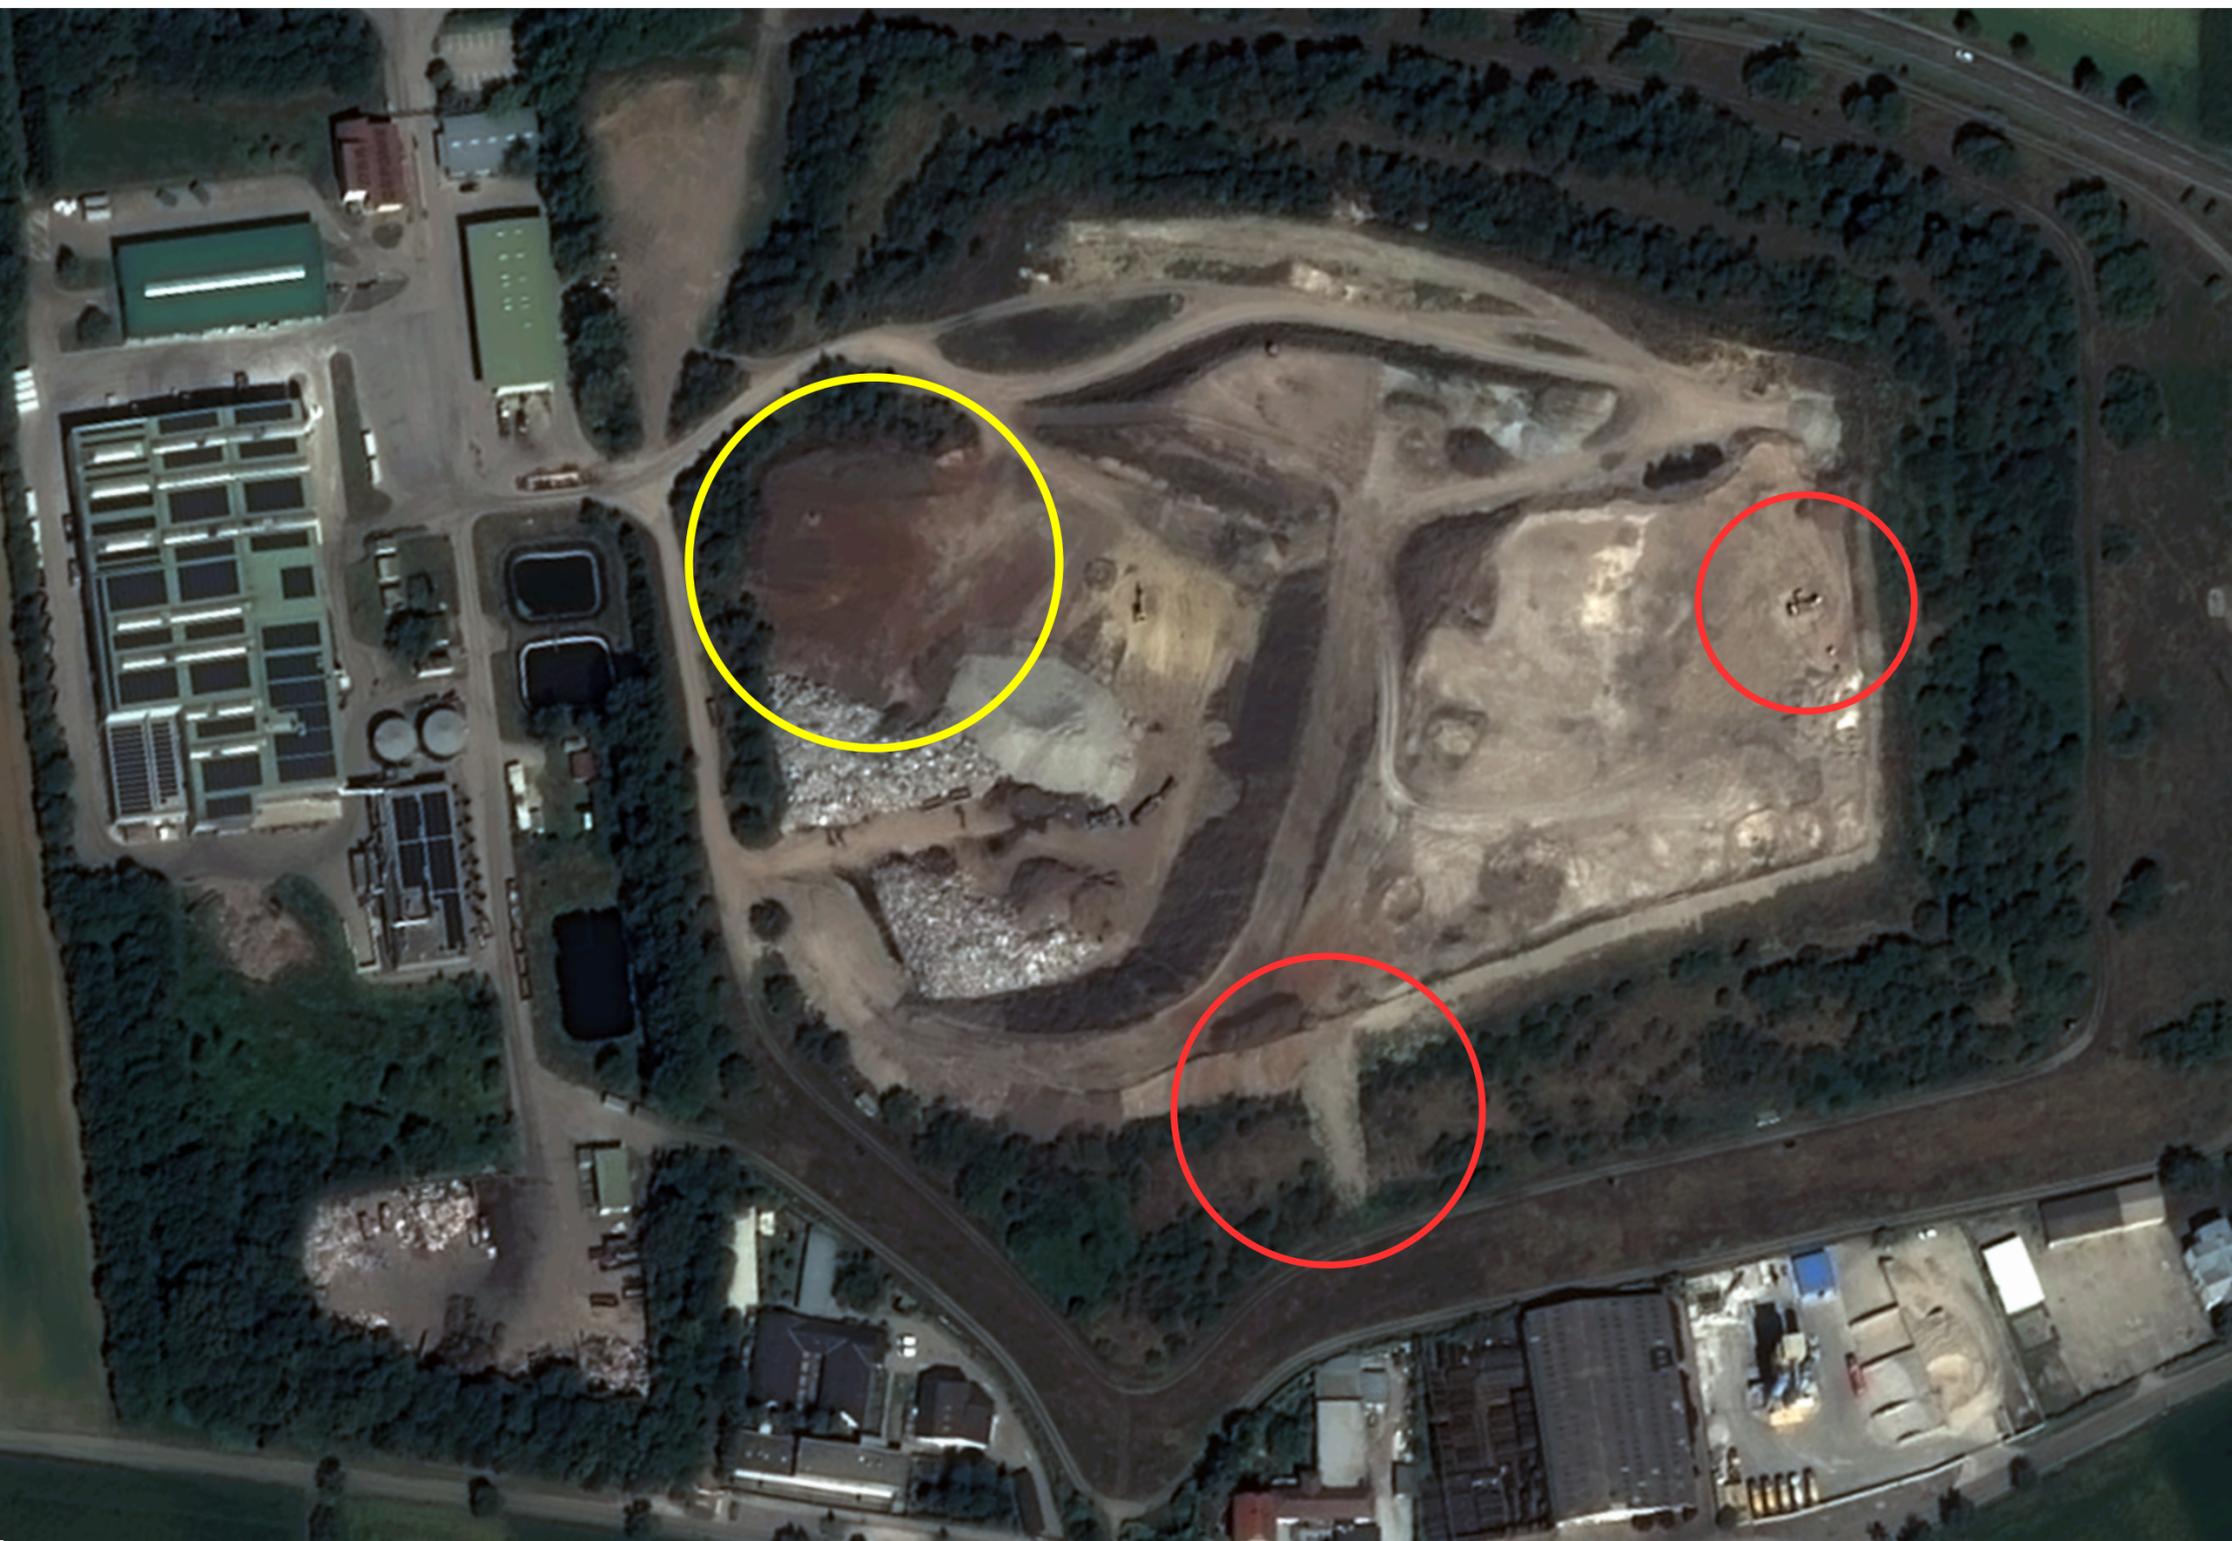
Satellitenbild Deponie St.Pölten

Kurz vor dem Hochwasser im August 2024 ist das Zwischenlager im nördlichen Bereich stark erweitert worden (gelber Kreis).

Das offene Restmülllager ist stark befüllt. Rund um das Zwischenlager ist eine sehr hohe Schutzwand aufgeschüttet.

Die Deponie ist im Vergleich zu 2023 sehr stark angewachsen.

Im südlichen Bereich wurde Material im Hang abgeschüttet (Richtung Tierschutzzentrum) und ein Grünstreifen überdeckt.

Im östlichen Bereich sind am Satellitenbild sperrige anmutende Abfälle zu sehen.

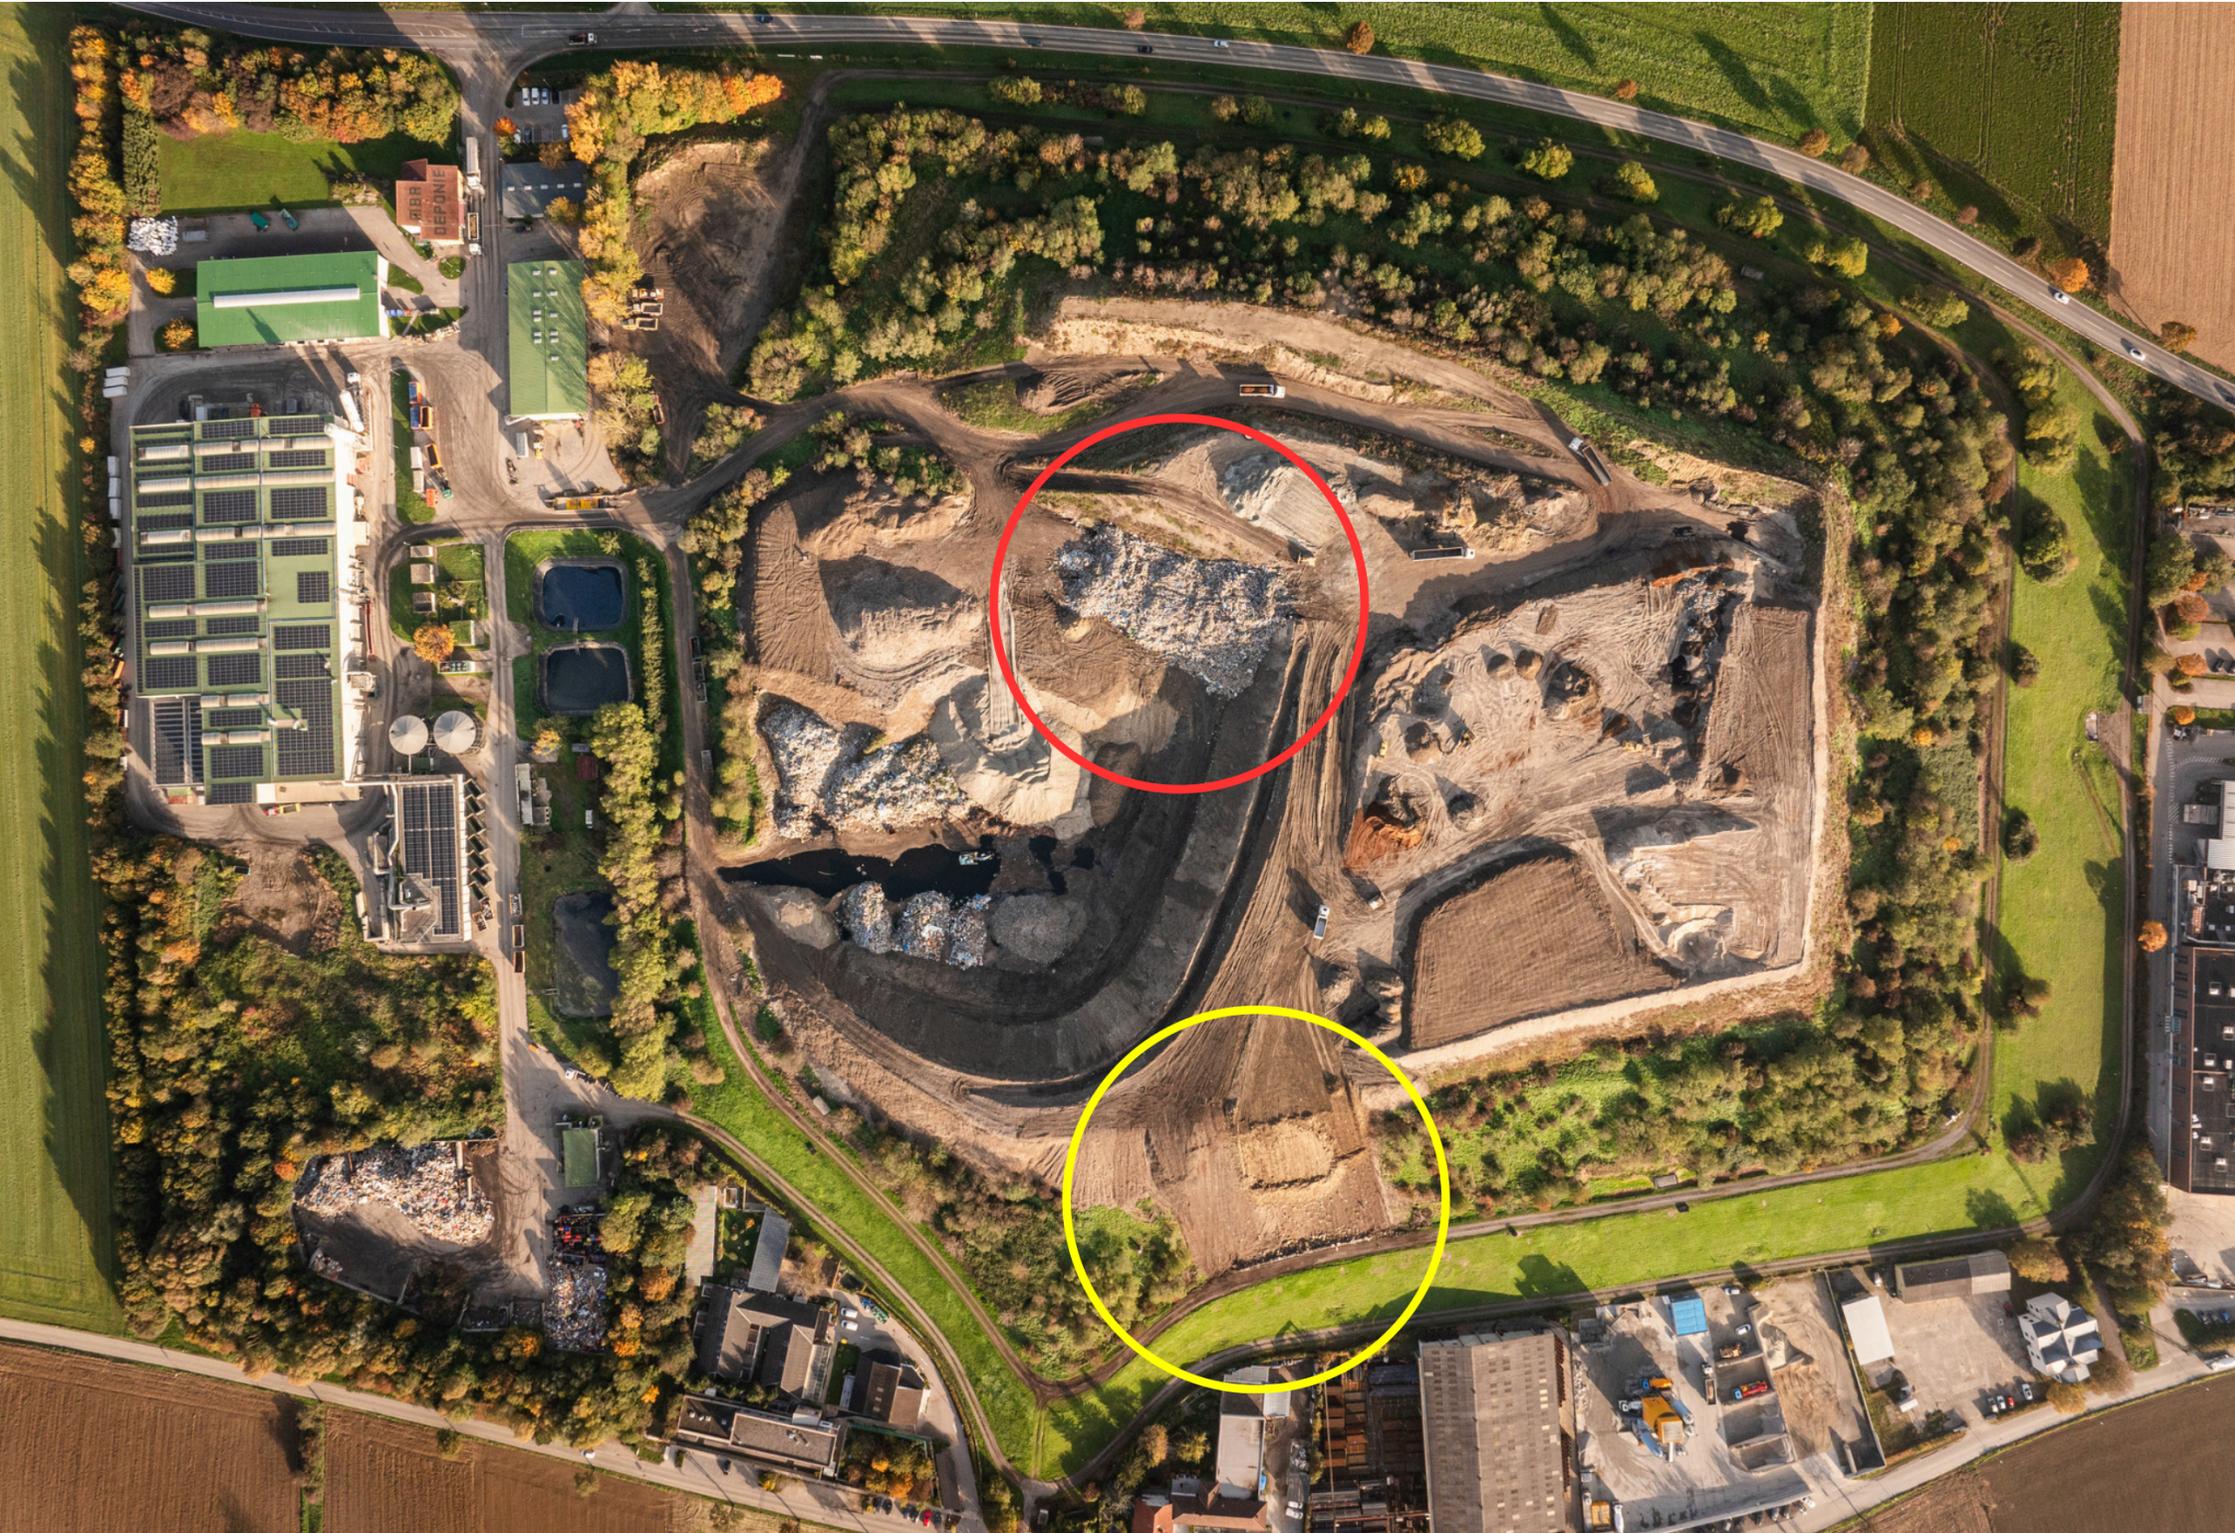
Drohnenaufnahme Deponie St.Pölten

Die Aufnahme stammt von Greenpeace und wurde gleichzeitig mit der illegalen Deponierung aufgenommen. Im Vergleich zum August ist die Deponie in allen Bereichen stark angewachsen.

Im Zwischenlager wurde im nördlichen Bereich eine gewaltige Menge an unbehandelten Restmüll rampenförmig zur Deponie hin abgelagert (roter Kreis).

Im Süden wurde der Hang stark mit Erdmaterial angeschüttet und der vormalige Bewuchs durch Büsche und Bäume gerodet (gelber Kreis).

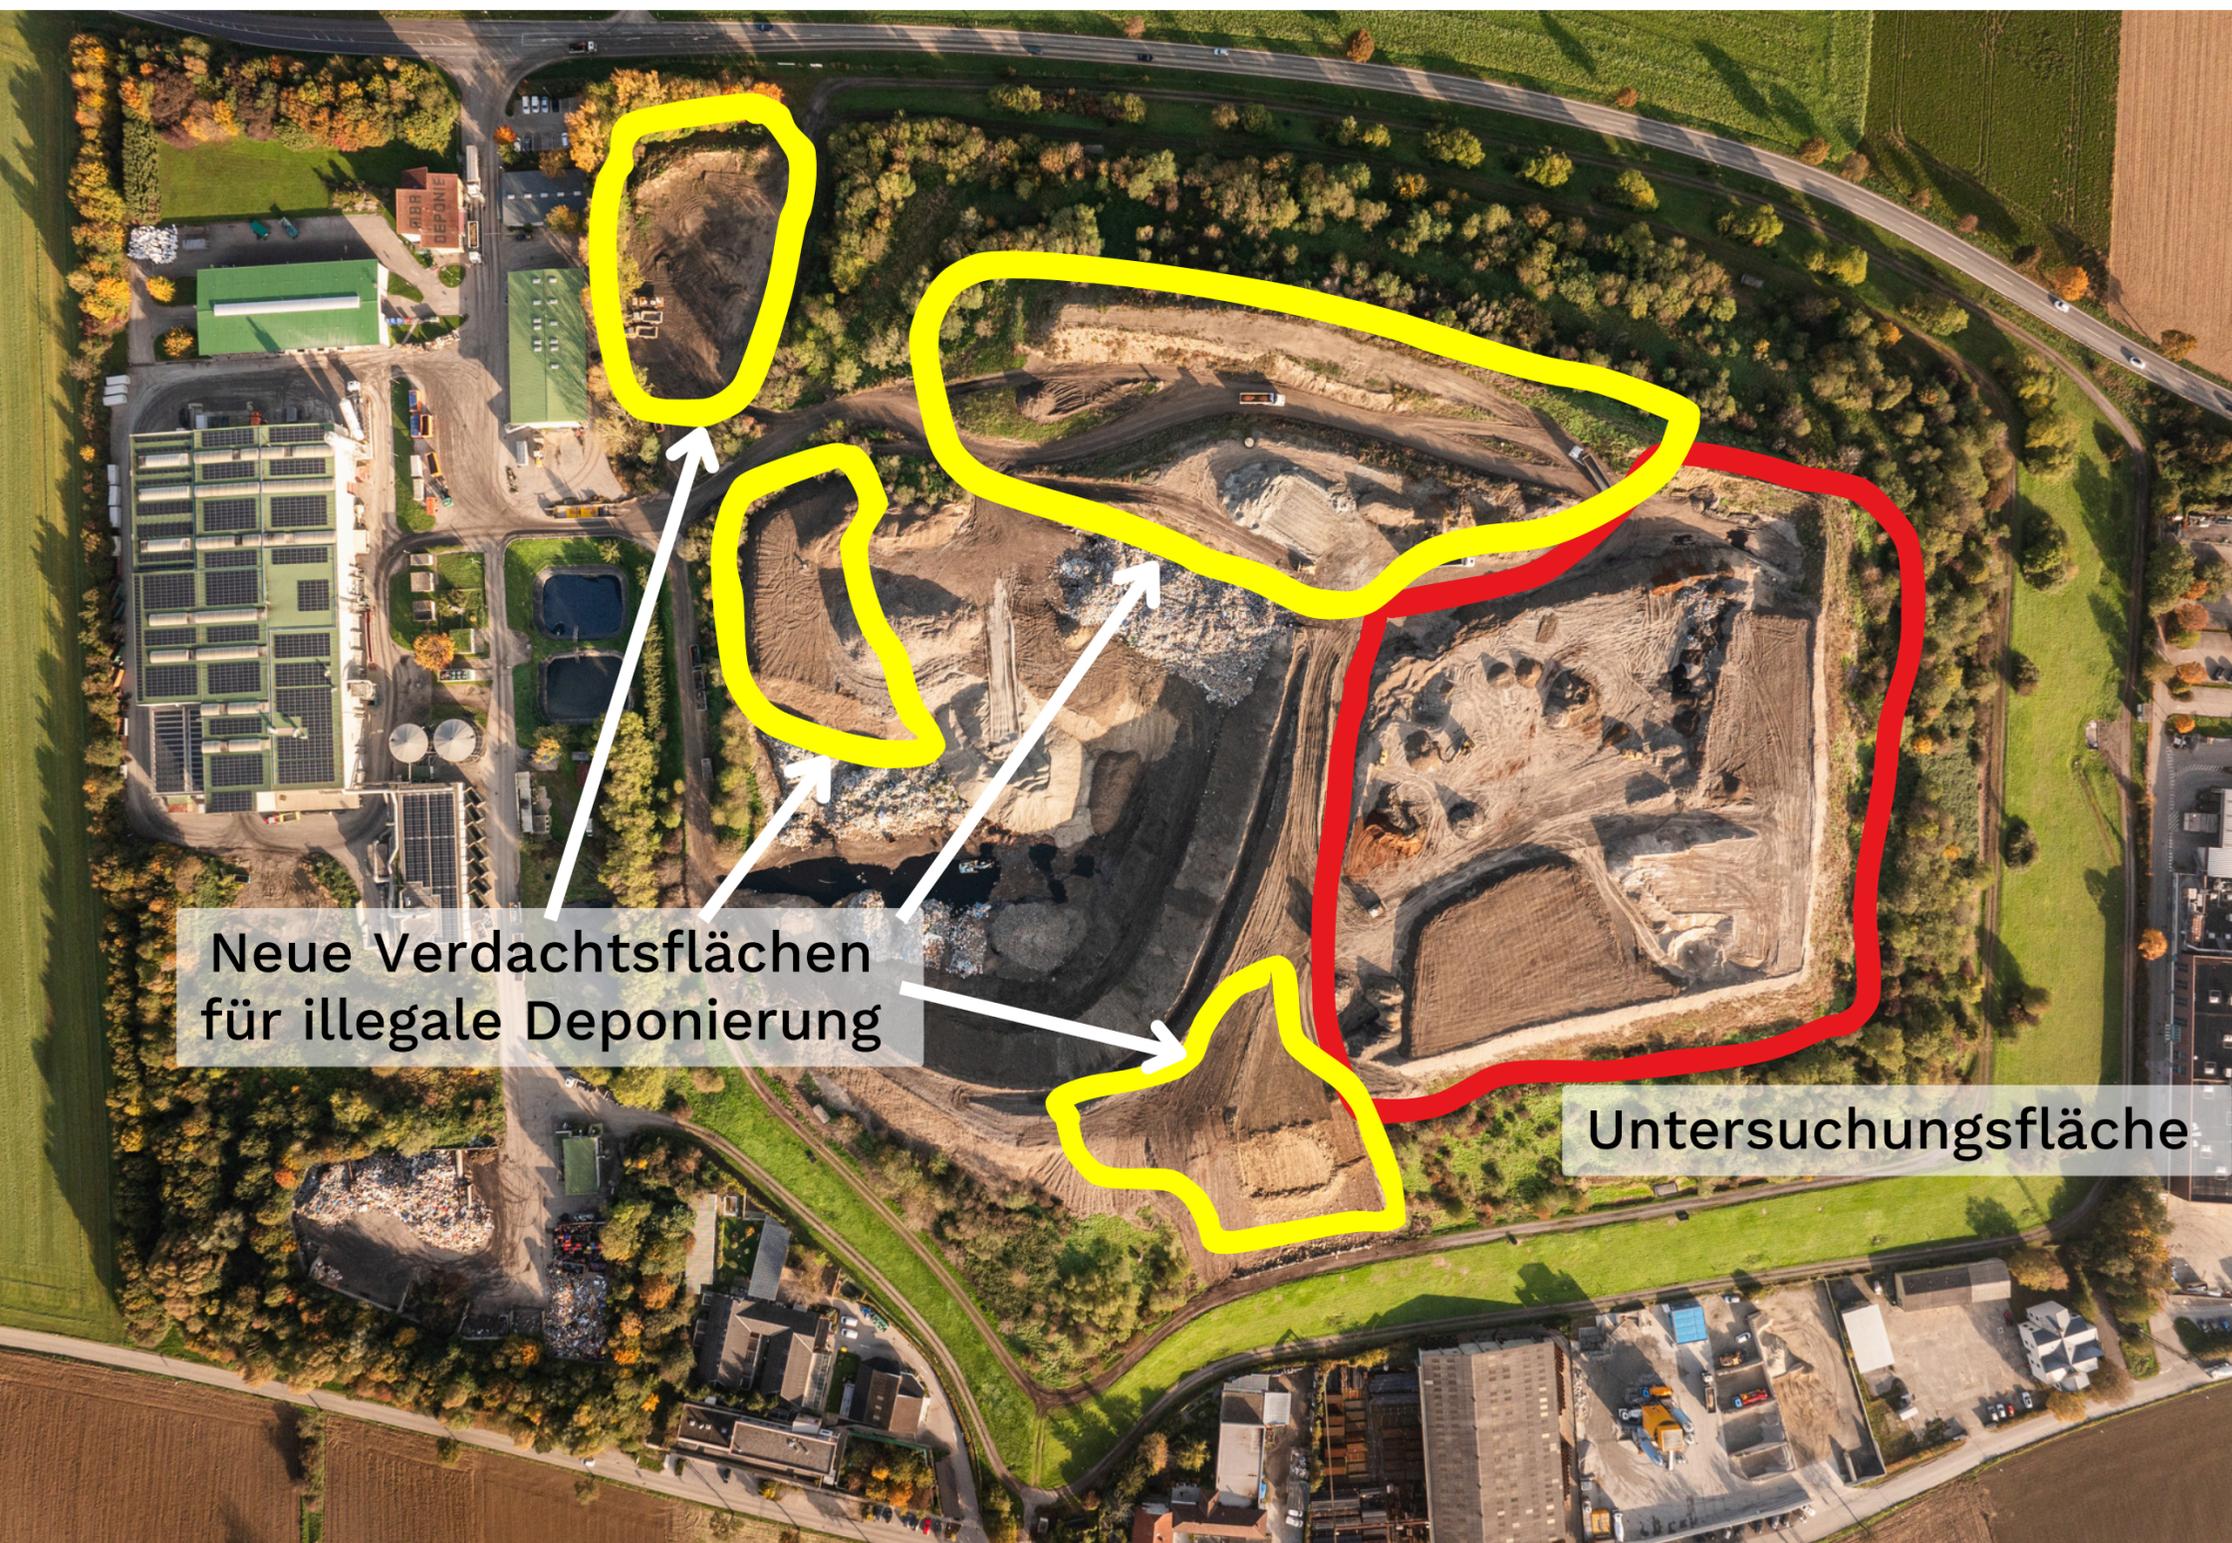
Neue Verdachtsflächen Deponie St.Pölten

Neue Verdachtsflächen
für illegale Deponierung

Basierend auf der Auswertung von Luft- und Satellitenbildern seit 2019 kommen mehrere neue Verdachtsflächen für illegale Deponierung von unbehandeltem Restmüll in Frage (gelb markierte Bereiche).

Bei der bislang untersuchten Fläche (roter Bereich), wo bereits illegal deponiertes Material gesichert wurde, muss noch tiefer als bisher angeordnet, gegraben werden.
